## NOTAT 001

OPPDRAG	<b>Skredfarevurdering Høgegga øst Nordreisa</b>	DOKUMENTKODE	712756-RIGberg-NOT-001
EMNE	Ingeniørgeologisk rådgivning	TILGJENGELIGHET	Åpen
OPPDRAGSGIVER	<b>Byggmakker Per Strand Storslett AS</b>	OPPDRAGSLEDER	Victor Isaksen
KONTAKTPERSON	Geir Lyngsmark	SAKSBEH	Victor Isaksen
KOPI		ANSVARLIG ENHET	4014 Tromsø Bergteknikk

REV.	DATO	BESKRIVELSE	UTARBEIDET AV	KONTROLLERT AV	GODKJENT AV
0	15.03.2015	Skredfarekartlegging Høgegga øst boligfelt	Victor Isaksen	Maria Hannus	Torill Utheim

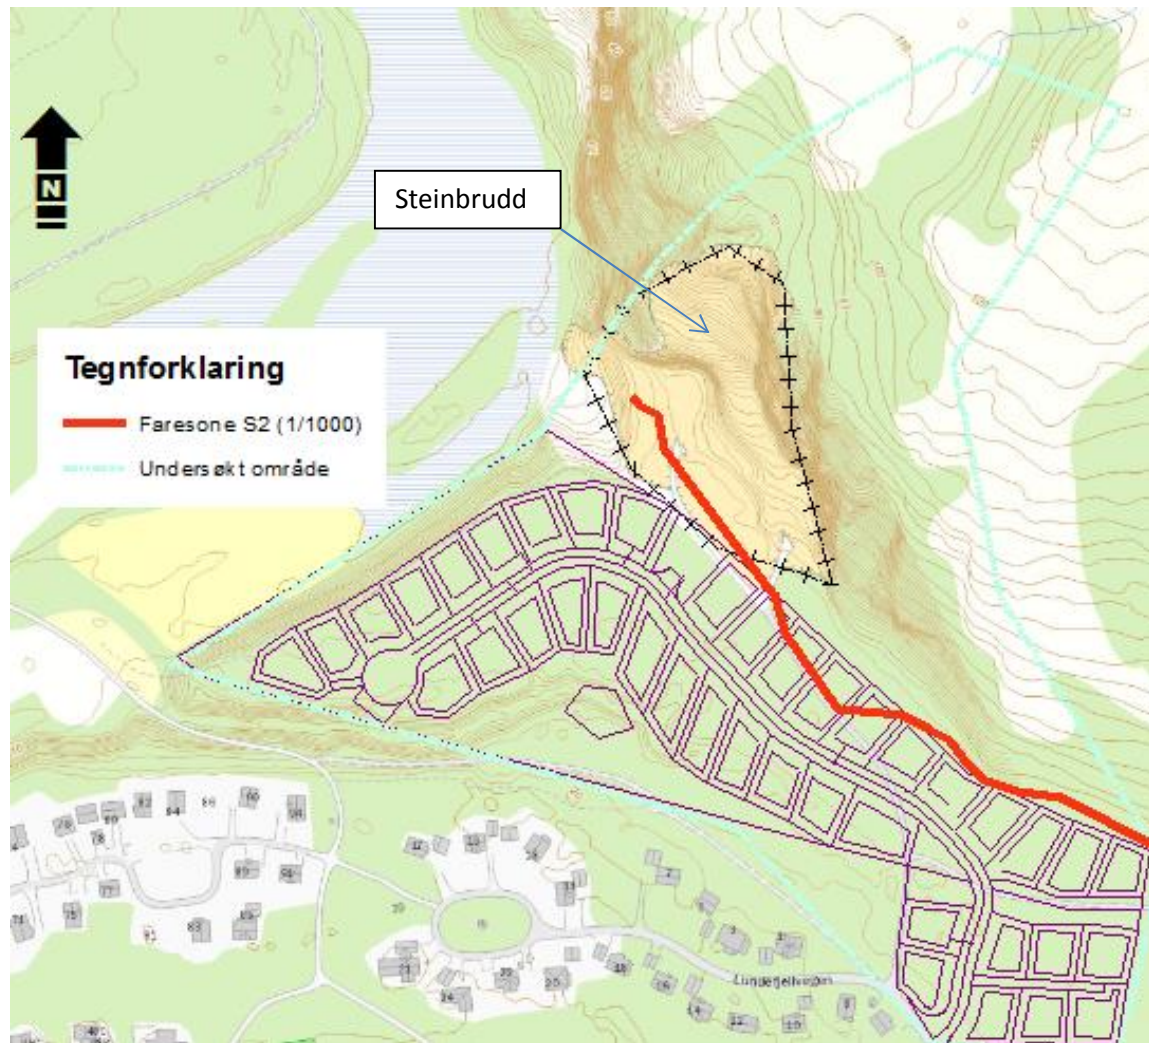
Figur 3. Utbyggingsområdet, undersøkt område og faresone S2 (1/1000).

En samlet vurdering basert på befaring, registreringer, simulering, kart og foto i området tilsier at faresonen for steinsprang uten skredsikringstiltak settes om lag 25 m inn i aktuelt planområde. Se figur 3.

Deler av eiendommen er vurdert å ligge innenfor utløpsområdet for skredsannsynlighet med sikkerhetsklasse S2 (1/1000). Steinsprang er dimensjonerende skredtype, se figur 3.

Vår vurdering er at faren for at den aktuelle eiendommen kan bli truffet av skred er større enn 1/1000 i et lite område nordøst på eiendommen, se fig. 3. På resten av eiendommen er det i henhold til gjeldende lovverk i plan- og bygningsloven og dens forskrift TEK 10 anledning til å føre

Sannsynligheten for at steinsprang skal nå inn på eiendommen kan reduseres til å tilfredsstillende sikkerhetskravene i henhold til Tek 10, gjennom f.eks. bygging av voll eller fanggrøft. Dette må eventuelt prosjekteres nærmere dersom det er aktuelt.

På grunn av erosjonsprosesser i berget vil det kunne komme steinsprang i den samme skredbanen. Den vurderte faresonegrensen medfører at et mindre område mot nord på eiendommen ikke anbefales bebygd uten eventuelle tiltak. Aktuelle tiltak er her f.eks. bygging av voll/fanggrøft.

opp boliger. Dersom det skal føres opp boliger innenfor faresonen markert i figur 3, må det utføres tiltak.

For at hele eiendommen skal tilfredsstillende bestemmelsene i Tek 10 mtp. skredfare må det utføres tiltak. Tiltak kan f.eks. utføres som voll eller fanggrøft. Dersom dette er aktuelt må det foretas en egen prosjektering.
