UTREDNING KULTURMINNER

56465001

DETALJREGULERING OLSENS VERFT

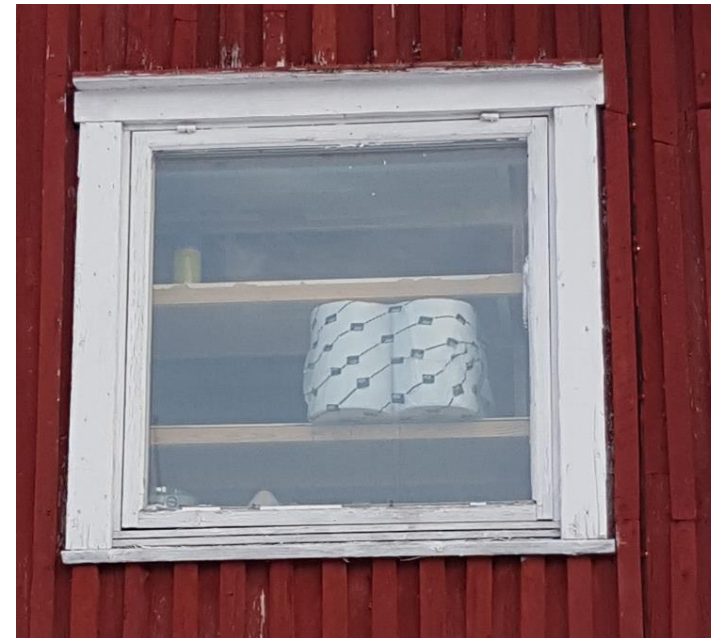
Vinduene har hengsler i øverste rammet. Noe utradisjonell måte å sette opp vindu.

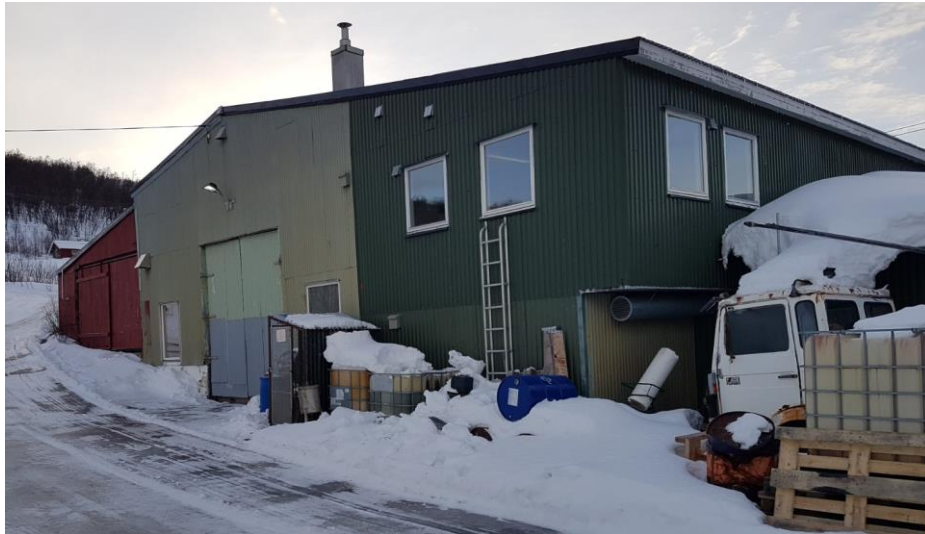
Fasaden i nord viser hvor sammensatt denne bygningsdelen er. Det er tre bygninger som er forskjellige i materialbruk, størrelse og fasadeartikulasjon. Bygningsfasaden er hovedsakelig lukket. Den eldste delen er i betong og tre, mens de andre delene er har fasade i blikk. Kun den nyeste delen har vinduer i andre etasje hvor arbeidere har garderobe og pauserom.

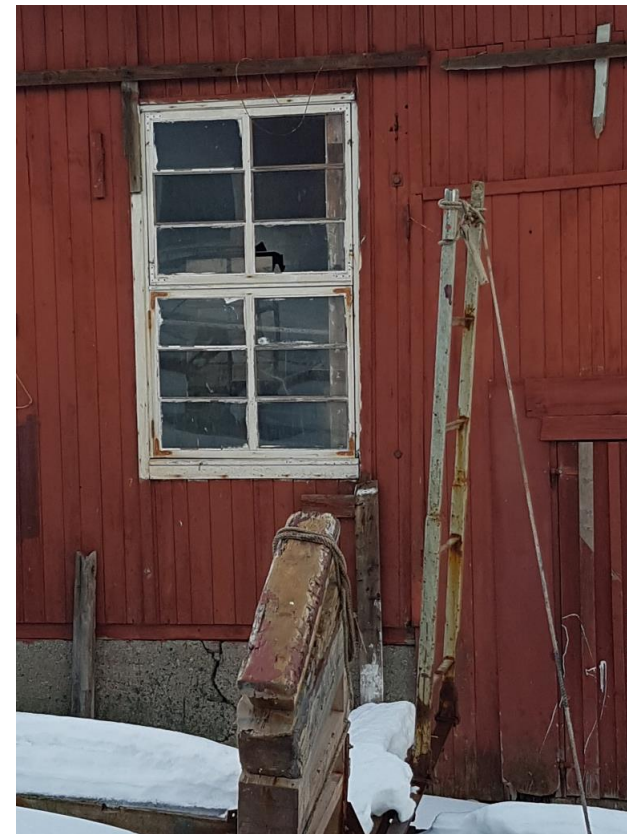
Dessverre tilstanden på hele objektet er veldig dårlig. Bygningen er dårlig vedlikeholdt. Malingen er tørket ut. Flere steder er det synlige skader i panelet. Bord er enten knekt eller begynt å falle av. Flere av

vinduene har synlige skader i form av knuste glass. Vindusrammene, som mest sannsynlig var hvite har tørket ut og malingen er forvitret. Det er tydelige spor etter rust som smitter fra spiker i vindusrammene.

Vinduene og fasaden er i dårlig forfatning.

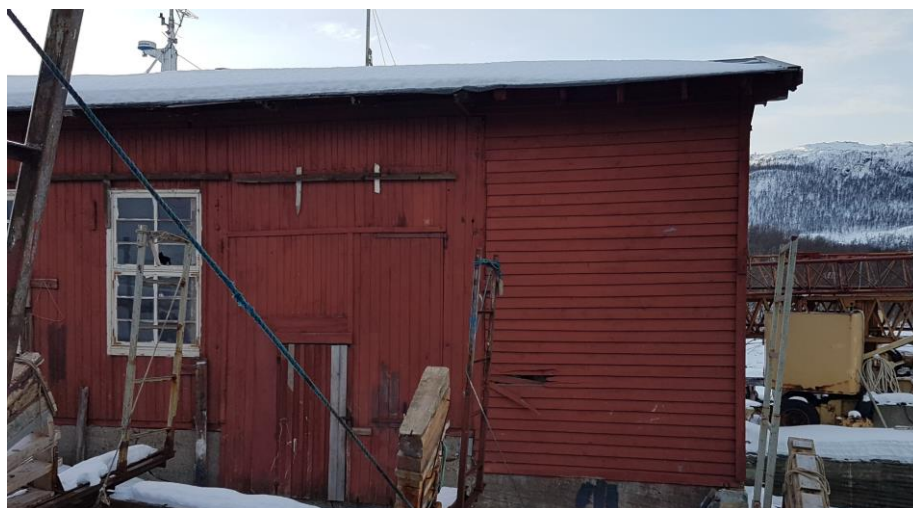
Utvidelsen er synlig på fasaden. Den opprinnelige delen av bygget og påbygget har to ulike paneltyper. Både bredde og retning på panelene påviser utvidelse fra 1950-tallet.

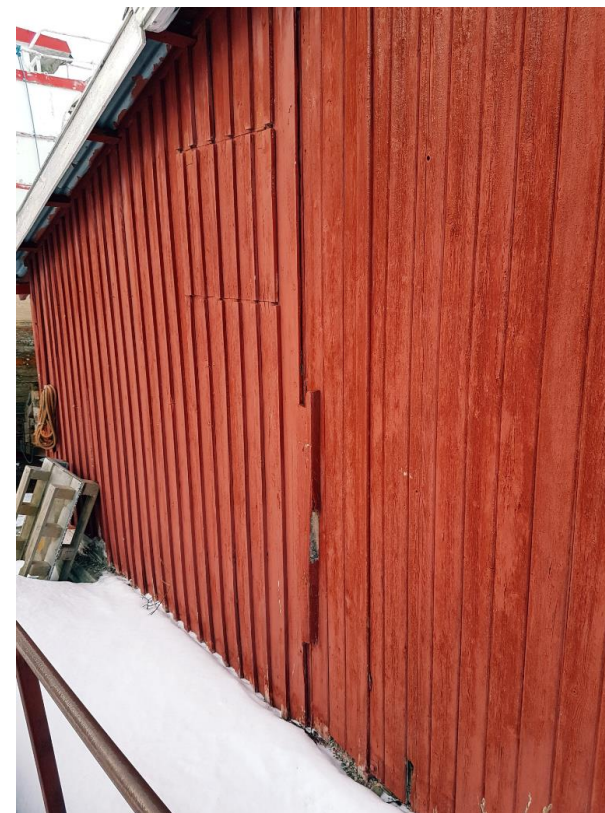
Stående panel på baksiden, gavlsiden, har to forskjellige karakter. Opprinnelig panel er låvepanel. Påbygget er bygd i tømmermannspanel.

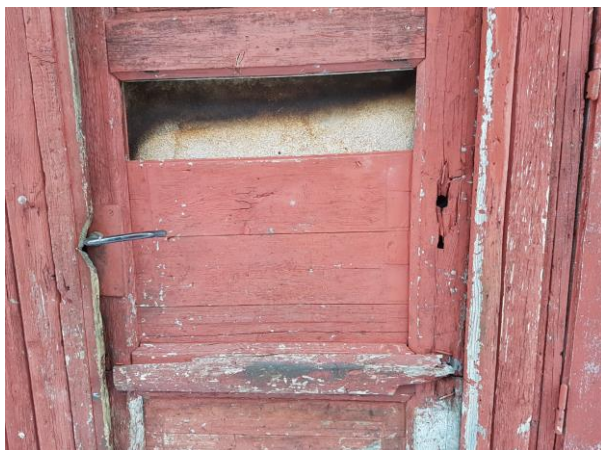
Håndtaket er flyttet, det gamle nøkkel- og håndtakhullet er fortsatt synlig. Panelbordet er skåret til slik at håndtaket kan vris.

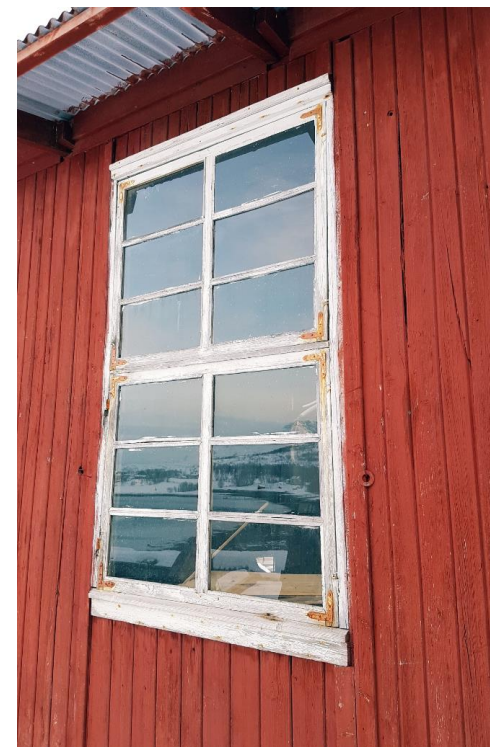
Saltaket på bygningen består av forskjellige materialer. Langs nordsiden er det det synlig undertak i tre, tekket med takpapp. På sørsiden har tilbygget blikktak som har begynt å ruste i kantene.

Langsiden mot sør. Opprinnelig vindu og panel og blikktak fra 1950-tallet.

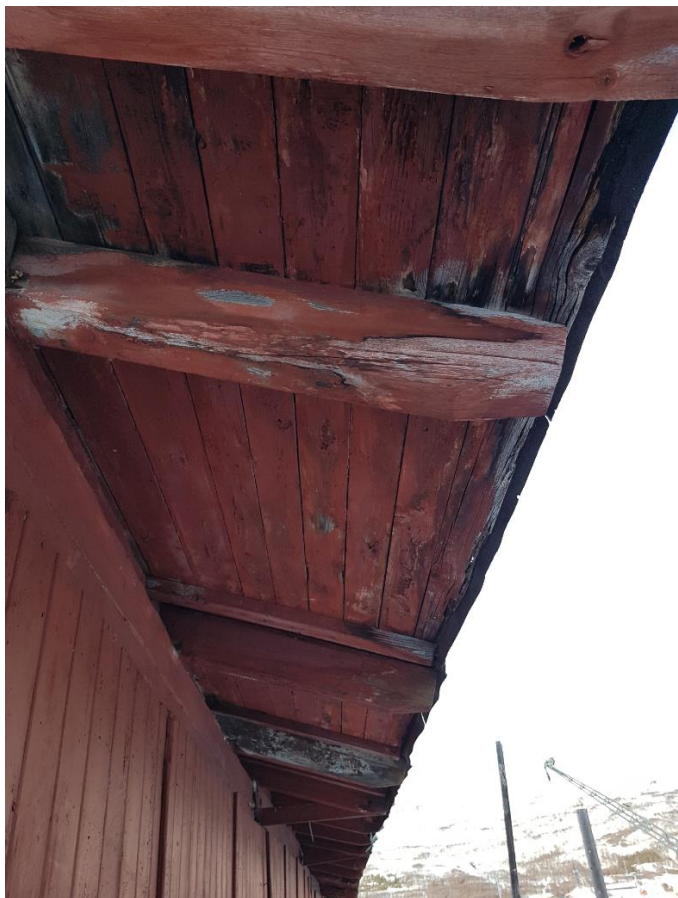
Takstolene og undertaket på nordsiden bærer preg av slitasje.

Takstoler i tre er synlige på begge langsiden. Takstolene viser stor grad av slitasje som er forårsaket av kombinasjon av vær og dårlig vedlikehold. Denne tilstanden preger store deler av bygningen i meget stor grad.

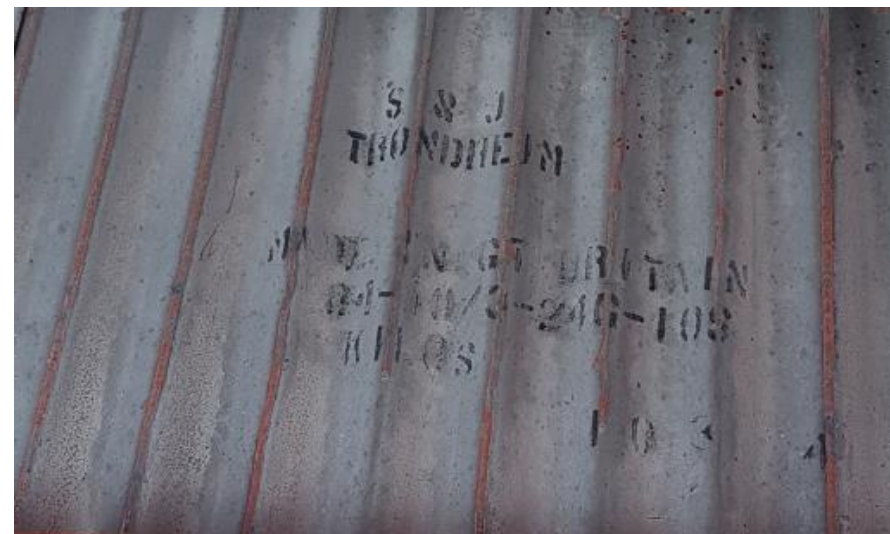
Blikktaket og takstolene på sørsiden (påbygget). Skriften på blikktaket avdekker produksjon i Storbritannia og eksport til Trondheim, mest sannsynlig rett etter krigen.

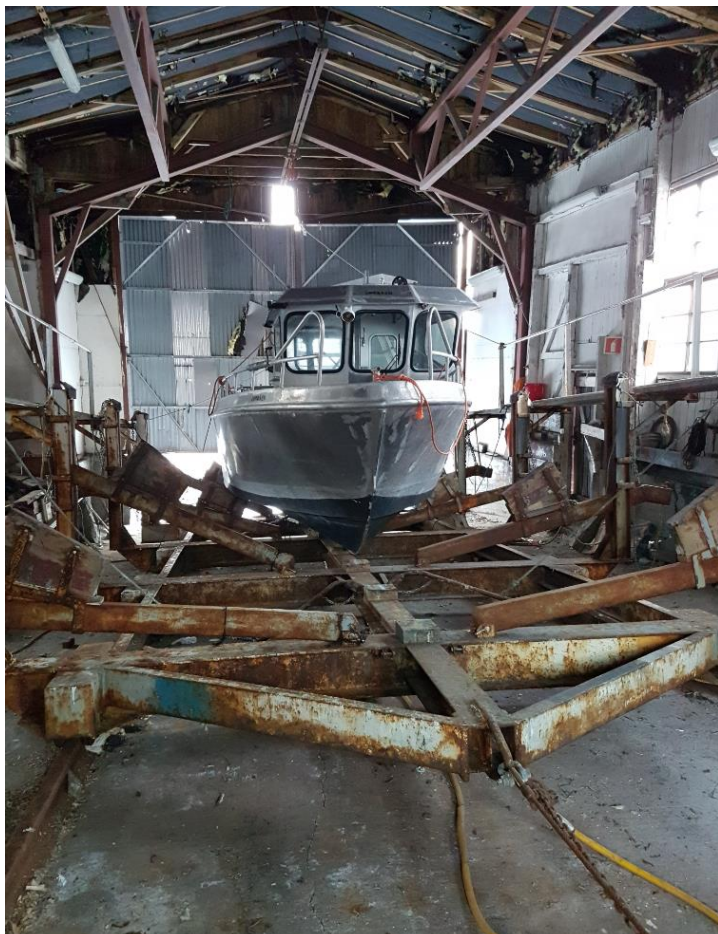
Bygningen har i ettertid blitt avstivet med metallkonstruksjon i tak og vegg for å tåle påkjenning av vær og klima. Metallkonstruksjonen er åpen. Bygningen har fått betonggulv, mest sannsynlig på 1970-tallet i forbindelse med oppgradering av slippet. Taket er også etterisolert fra innsiden. Isolasjon bærer preg av slitasje.

Taket og veggene er forsterket med metallbjelker og pilarer.

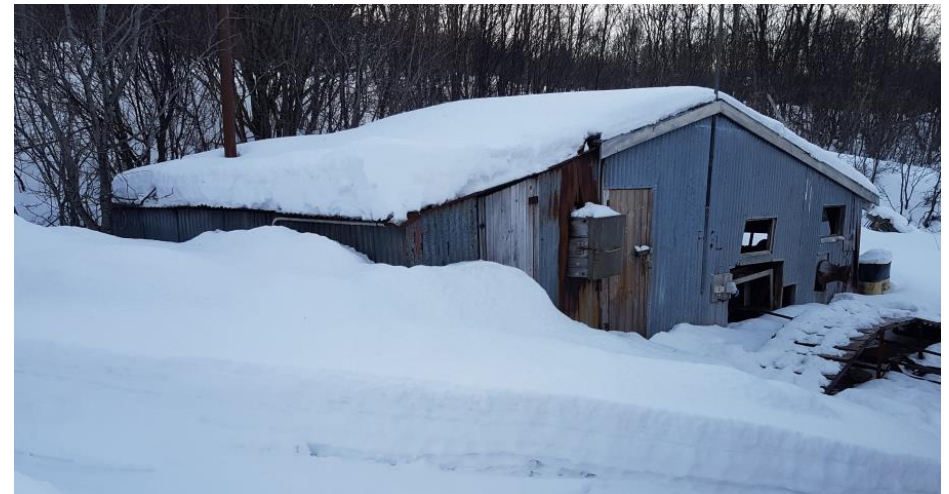
Vinsjehuset er i meget dårlig tilstand. Det har ingen vinduer, kun åpninger i fasaden. Fasade i stående låvepanel. Treverket er slitt og dårlig vedlikeholdt. Saltaket var dekt med snø på befaringsdagen. Det er meget sannsynlig at taket er i like dårlig tilstand som resten av bygningen. Taket er mest sannsynlig tekket i bølgeblekk. Metalpipa som stikker opp fra taket er rusten og vitner om den tekniske tilstanden til bygningen. Store snømengder har vært til hinder for å få innsyn i alle bygningens fasader.

Vinsjehuset ble oppført i 1973, ifølge muntlig kilde.
