## Geoteknisk vurdering

Detaljregulering Sørkjosen, Nordreisa kommune

**DOKUMENT** Fagrapport

**RAPPORT NR.** 2018-JHAG-17

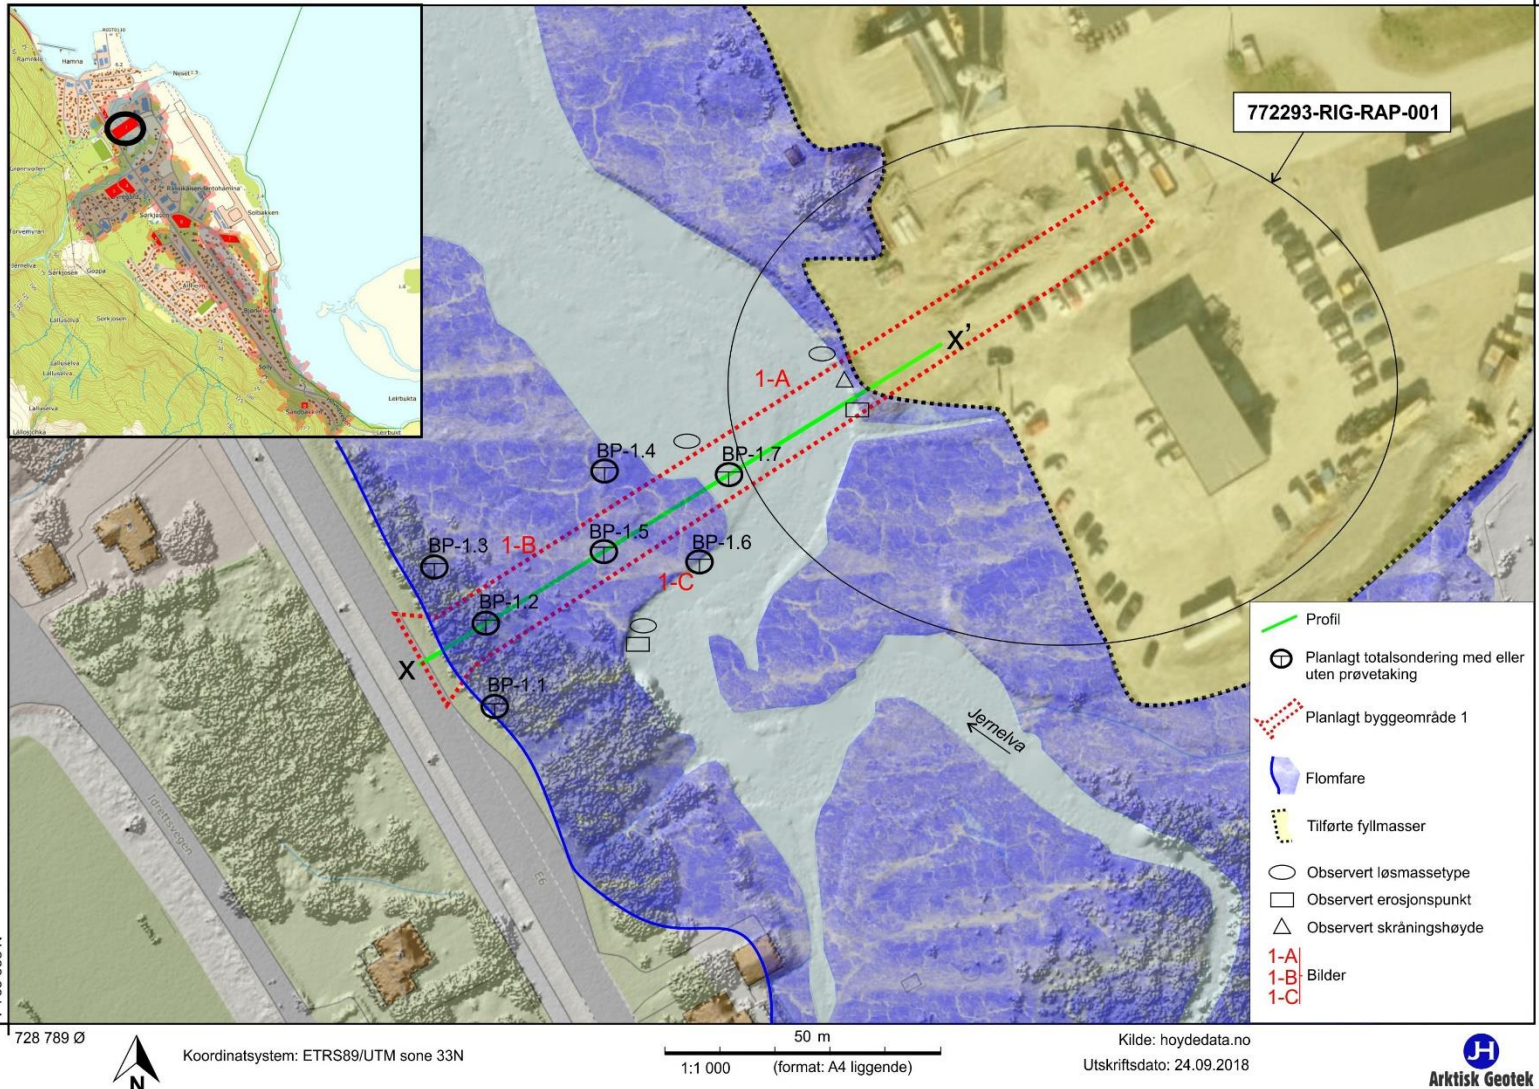
<b>Stabilitet</b>	<p>På østsiden av Jernelva er det identifisert faste masser og terrenget er relativt plant. Overslagsberegninger viser at fyllingene på grunnen har tilfredsstillende stabilitet.</p> <p>På vestsiden av Jernelva er det ikke gjennomført grunnundersøkelse, slik at en vurdering av grunnforholdene ikke kan gjennomføres på nåværende tidspunkt.</p>
<b>Forslag til grunnundersøkelse</b>	<u>Grunnundersøkelse på vestsiden av Jernelva</u> : ca. 7 sonderinger med prøvetaking strategisk plassert fra eksisterende E6 mot Jernelva.
<b>Konklusjon</b>	<b>Det er tilfredsstillende stabilitet og grunnforhold på østsiden av Jernelva. Før områdestabilitet kan vurderes må det i bakgrunn av at planlagt byggetiltak er tilknyttet Jernelva, utføres en ny grunnundersøkelse på vestsiden av elven, da dette område også omfatter byggeområde 1.</b>

**Figur 2:** Kartutsnitt over byggeområde 1 med faglige tolkninger og observasjoner.

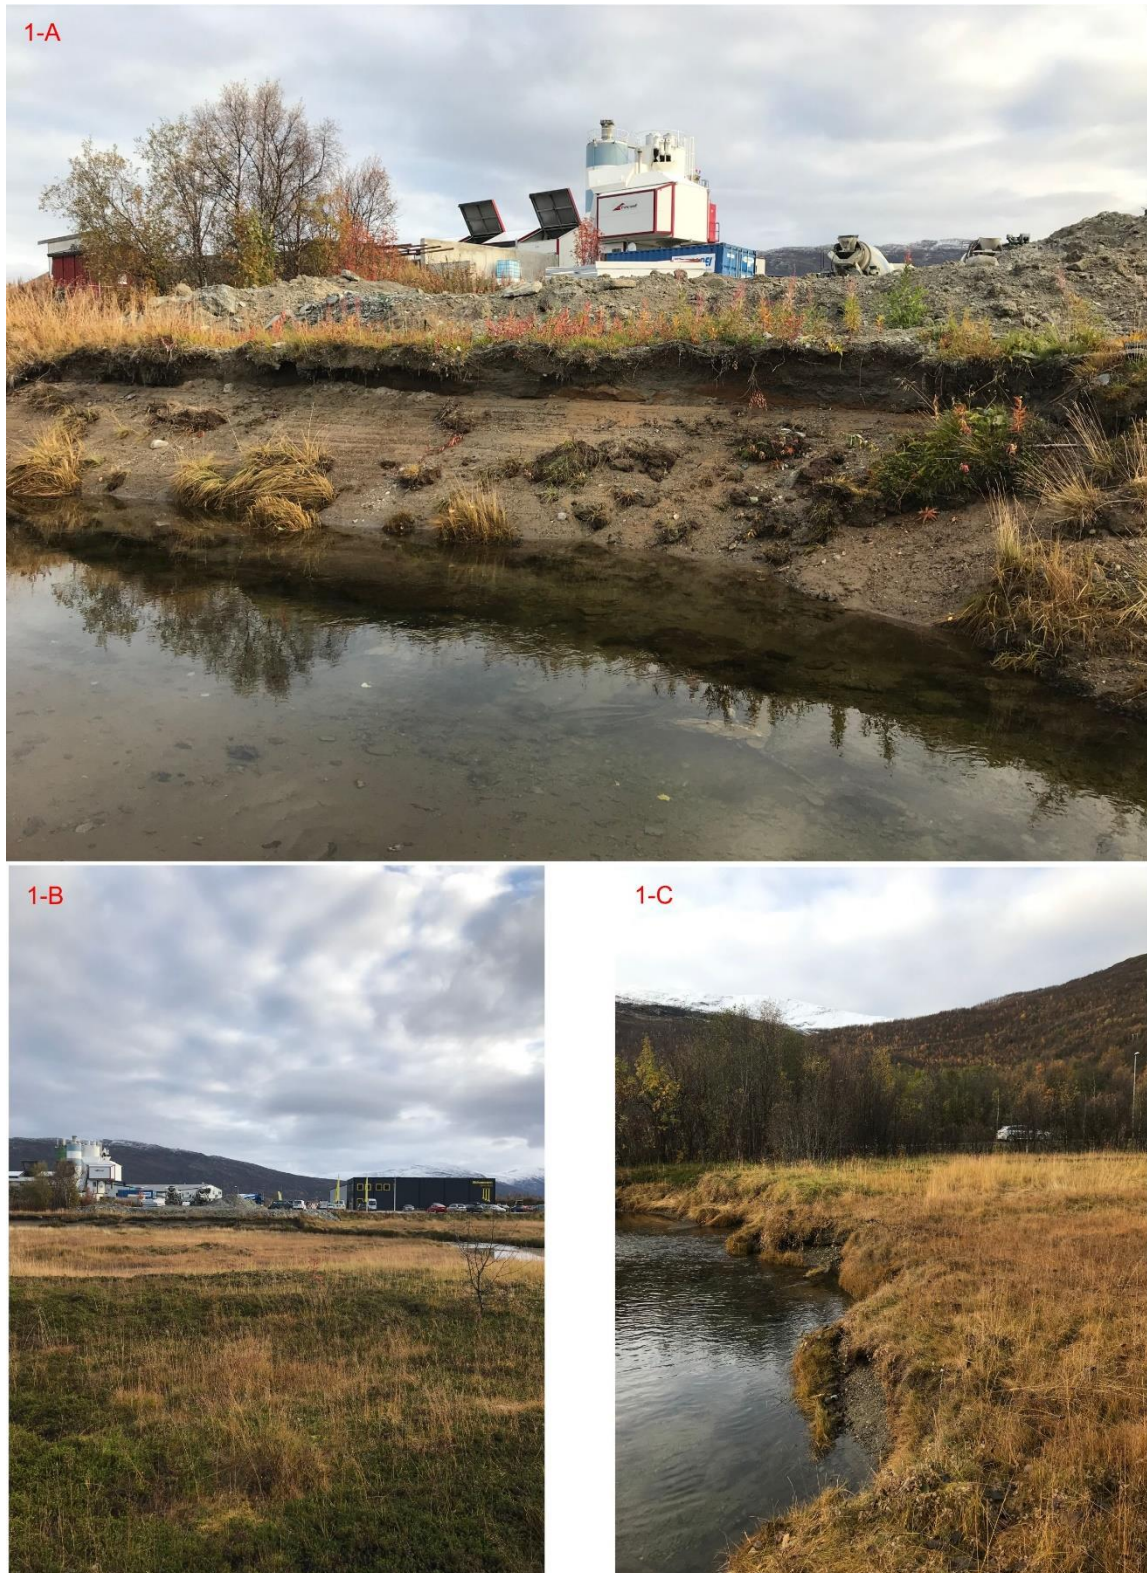
**Figur 4:** Bildeposisjoner er markert i figur 2. (1-A) skråningshøyde retning øst for Jernelva mellom Mekonomen og Betongservice. Tilførte fyllmasser oppå torvdekke dernest dominerende elvesand og grus. Litt erosjon som medfører periodevis lokale utglidninger av torvdekket og friksjonsmasser. (1-B) Terrenget sett fra vestsiden av Jernelva. Dominerende lyng i øvre del med en gradvis overgang til gressbelagt torvdekke i nedre del ved elva. (1-C) Sett mot E6 fra vestsiden av Jernelva. Jernelva tar en sving i dette punktet og vurderes som litt eroderende. Foto: Arktisk Geotek AS.

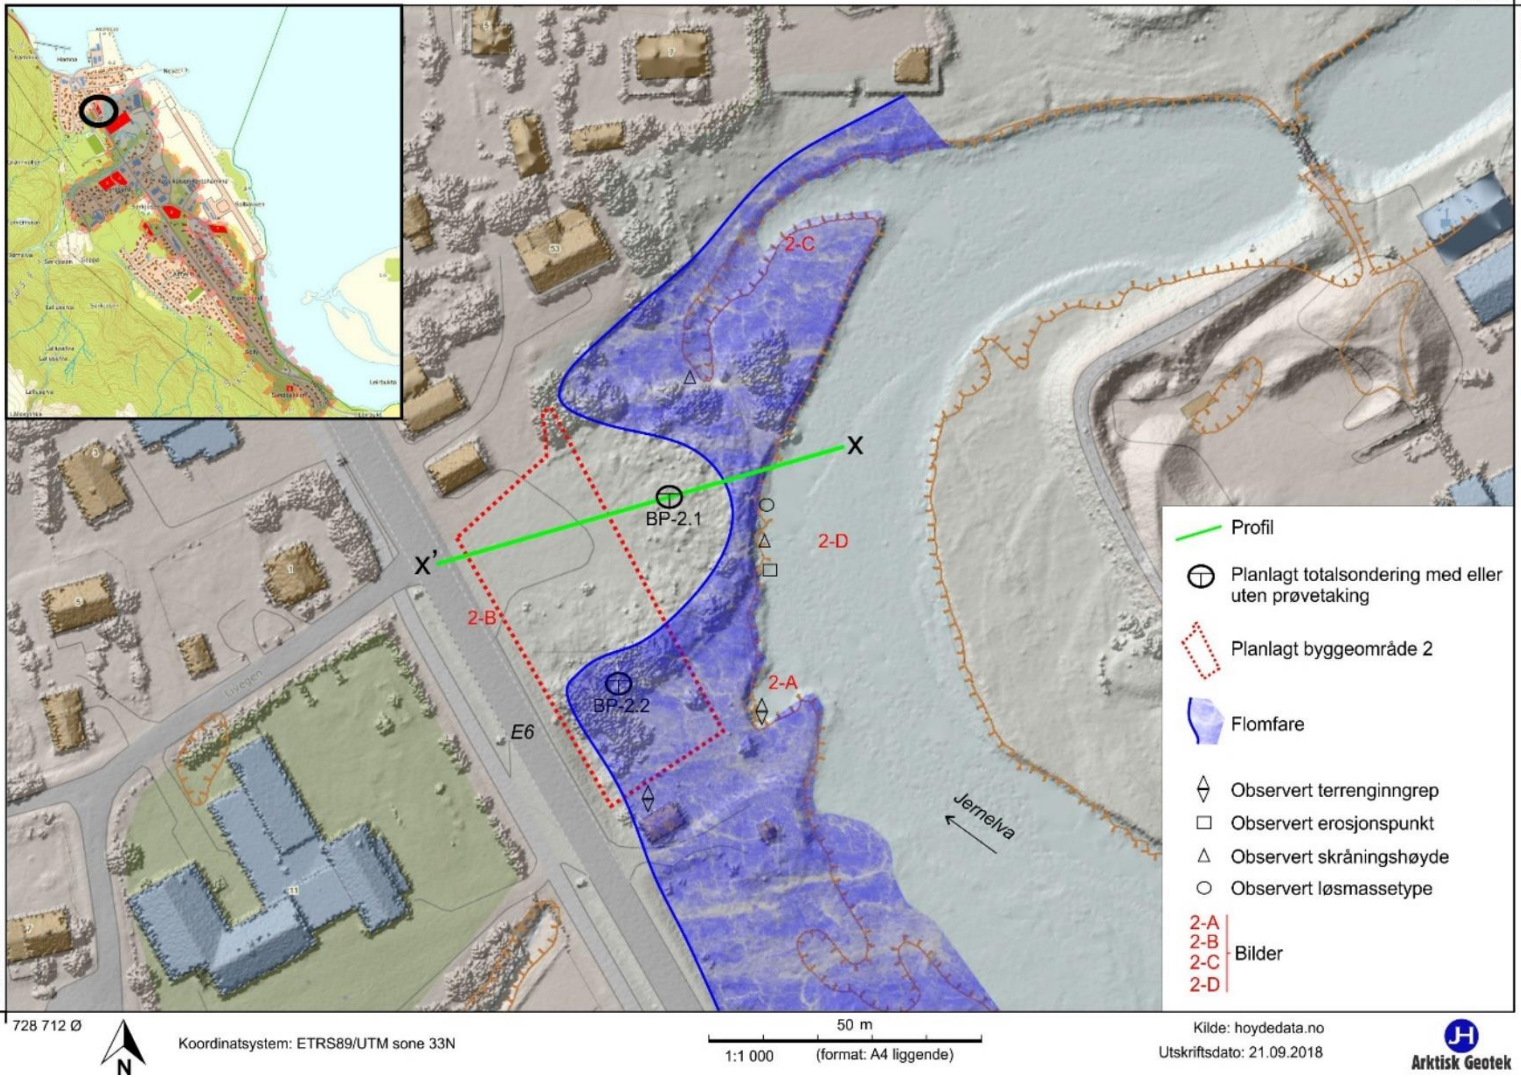
**Erosjon** Byggeområdet har tilknytning til Jernelva og elven kan ha en eroderende påvirkningskraft på område. På nåværende tidspunkt er det først og fremst grøntarealet som er mest utsatt. Vannføringen og vannstanden er generelt lav i området. Økende erosjon øker i takt med økende vannføring. Byggeområde defineres som litt eroderbar. Det vil si at erosjon potensielt kan oppstå hvis forholdene endrer seg, eksempelvis økt vannføring i elv. Størst på «støtsiden» der Jernelva svinger seg ut mot havet. Potensielt eroderbar ved inntrengning av vann på «lesiden» i nordøst for byggeområde.

**Figur 6:** Kartutsnitt over byggeområde 2 med faglige tolkninger og observasjoner.

**Forslag til grunnundersøkelse** Grunnundersøkelse: Ca. 2 sonderinger med eller uten prøvetaking strategisk plassert i forhold til utglidningspotensial ned mot Jernelva.

**Konklusjon** **Grunnet Jernelvas tilknytning til byggeområde anbefales ny grunnundersøkelse før vurdering av områdestabilitet for byggeområde 2.**

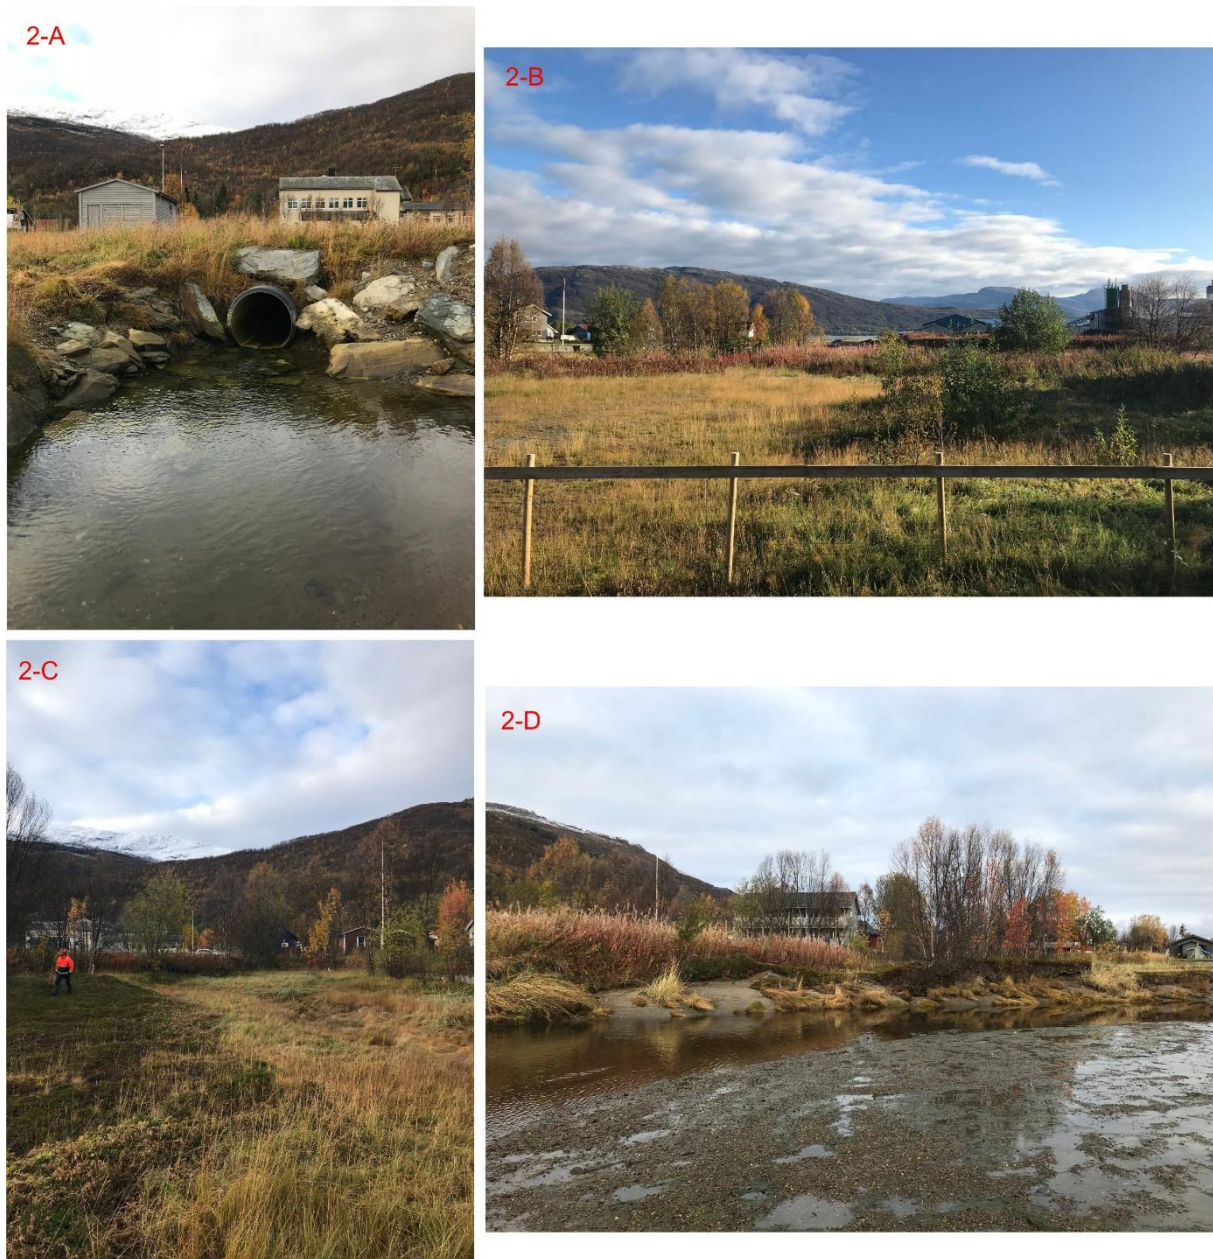
**Figur 8:** Bildeposisjoner er markert i figur 6. (2-A) Pumpehus lokalisert like sør for byggeområde 2. Sett fra Jernelva mot E6. (2-B) oversikt over hovedområdet med plant terreng. Sett fra E6 retning øst. (2-C) Nordøst for byggeområde, tidligere omtalt som «leside» for potensiell vanninntrengning ved økt vannstand. Sett mot E6. (2-D) Skråningshøyde langs «støtside» sett fra Jernelva mot planlagt grøntareal og byggeområde. Foto: Arktisk Geotek AS.

For planlagt byggetiltak må tiltakshaver/entreprenør belage seg på å erosjonssikre og «plastre» byggeområdets kanter som kan bli påvirket av Jernelva, slik at man forhindrer elven å erodere seg inn mot byggeområde i fremtiden.

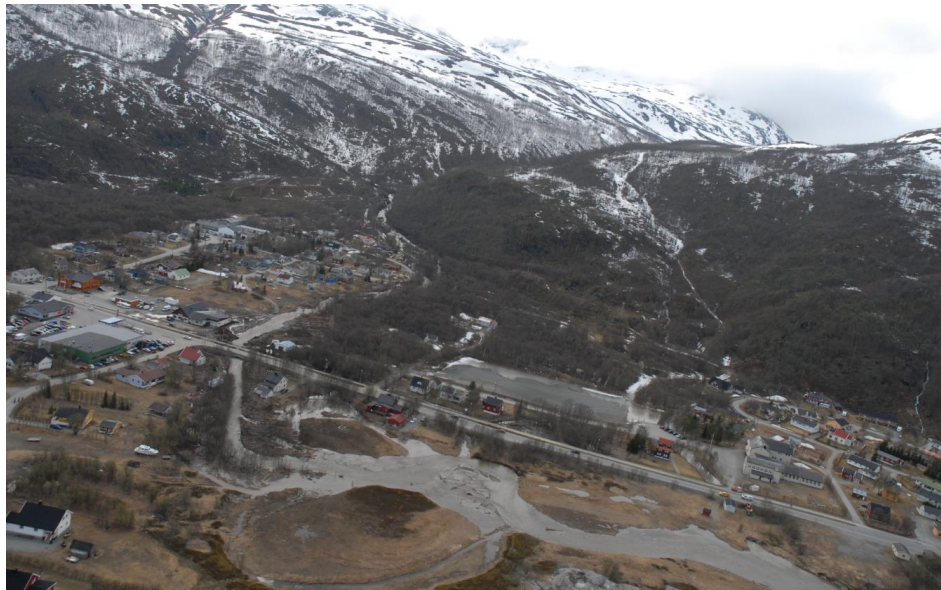
Mai 2010 oppstod den største kjente skadesituasjon langs Jernelva. Dette året var forvinteren kald og nedbærsfattig, og kulden førte over en lang periode til omfattende issvelling i elva.

Bråting og enkelte dager med høye temperaturer ga mindre og to større flom- og sørpeskredhendelser. Vannforsyningsanlegg og private bruer fikk totalskade og det oppstod omfattende oversvømmelse mot vei og bebyggelse. Dette ble forsterket ved at elvas kryssning under E6 ikke hadde tilstrekkelig hydraulisk kapasitet. Flom- og sørpeskredmassene tettet igjen. I 2011 ble det bygget et kombinert flom- og skredsikringsanlegg langs nedre del av Jernelva, som er dimensjonert med tanke på å unngå skade fra is, flom og massetransport (se skisse i figur 11).

**Figur 10:** Oversiktsbilde fra helikopter over Jernelva motstrøms. Bilde tatt like etter flom i 2010. Bilde viser oversikt over byggeområde 1,2,3 og 4. Foto: NVE.

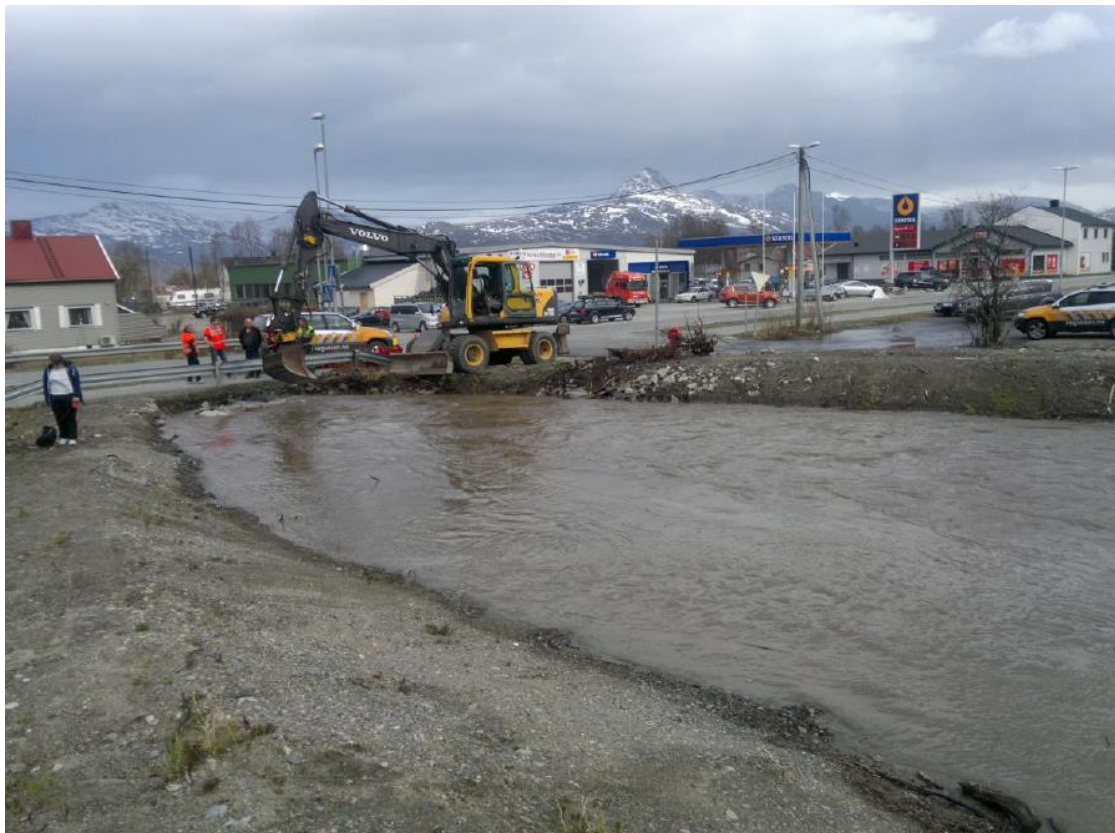
**Figur 13:** Flom i Jernelva ved E6 krysningen mai 2012 med daværende bro og utarbeidet flomtiltak. Foto: NVE.

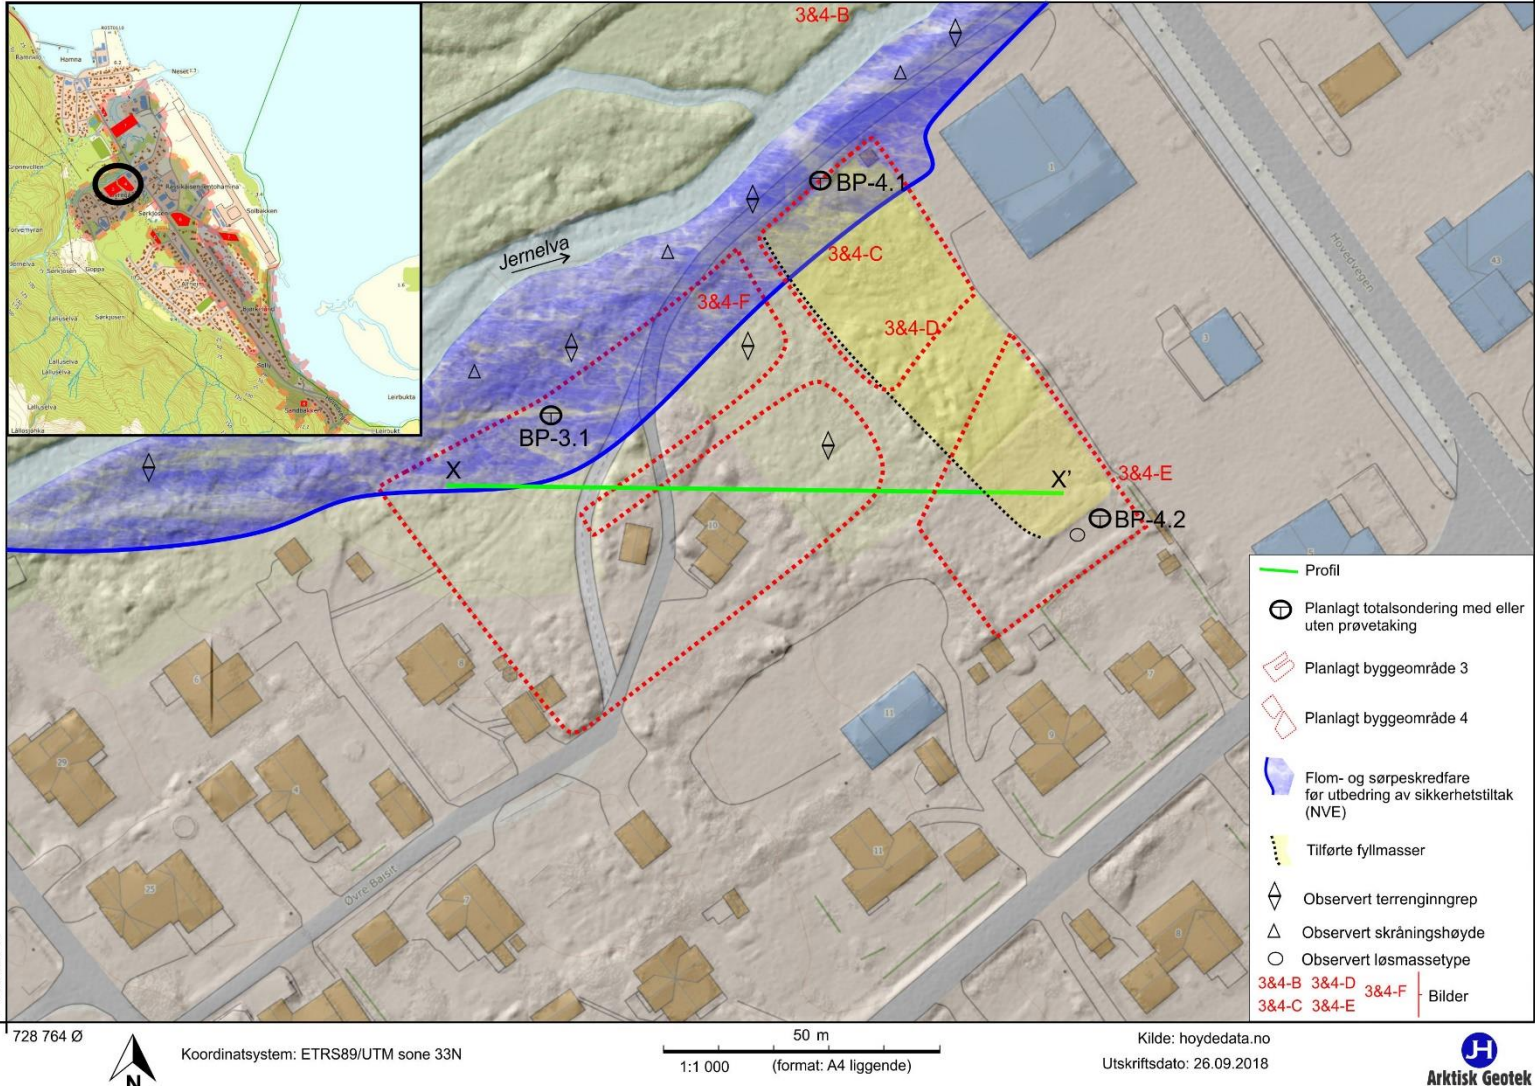
<b>Terrenginngrep</b>	Det er utført kombinert flom- og skredsikring langs Jernelvas bredder. Grunnarbeidet er påbegynt i byggeområde. Det er fjernet ca. 1500-2000 m <sup>3</sup> med ca. 60 cm matjord, organisk toppsjikt. De tilførte fyllmasser er anlagt direkte på de stedege løsmassene med en mektighet på ca. 1 meter (sand med innslag av grus og stein). Det foretrekkes at overflødig masse som er tatt ut og som ikke er egnet til videre grunnarbeid ikke blir stasjonært varig på eiendommen, men bortkjøres fra område. Humusdekket trekker til seg mye vann, som gir høyt vanninnhold og dermed økt tyngde og belastning.
<b>Stabilitet</b>	Observert materiale og store deler av løsmasser avdekket i tidligere undersøkelse (ca. 100 meter fra byggeområdet) består av friksjonsmasser. Mektigheten av slike løsmasser forventes stor i det flate terrenget, som genererer tilfredsstillende stabilitet. Dette kan ikke konkluderes uten datagrunnlag fra grunnundersøkelse. Det ble imidlertid avdekket noe finkornet materiale i grunnen (silt) ved broen over E6. Silt er meget telefarlige og setningsømfintlige masser. Silt kan også ha sprøbruddegenskaper. Med Jernelva som en ytre og potensiell eroderende faktor inn mot byggeområde er det grunnlag til å utrede grunnforholdene i dypet for aktuell byggeområde.

*Figur 14: Kartutsnitt over byggeområde 3&4 med faglige tolkninger og observasjoner.*

<b>Forslag til grunnundersøkelse</b>	<u>Grunnundersøkelse</u> : Ca. 3 sonderinger med eller uten prøvetaking strategisk plassert i forhold til utglidningspotensial ned mot Jernelva og mot eksisterende bebyggelse.
<b>Konklusjon</b>	<b>Byggeområdets topografi og sikkerhetstiltak langs Jernelva er fordelaktig, men det er grunnlag for å utrede grunnen i aktuelt byggeområde for å utelukke at det finnes lommer av finkornet materiale som er mer omfattende enn påvist ved tidligere grunnundersøkelse. Anbefales ny grunnundersøkelse før vurdering av områdestabilitet for byggeområde 3&amp;4.</b>

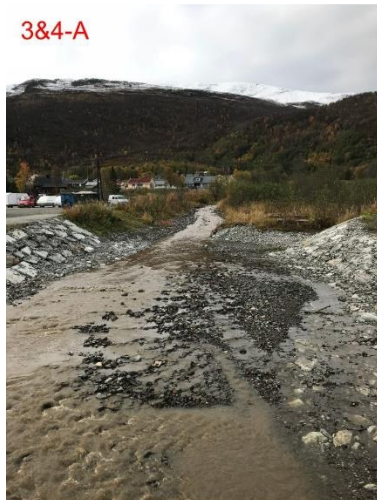
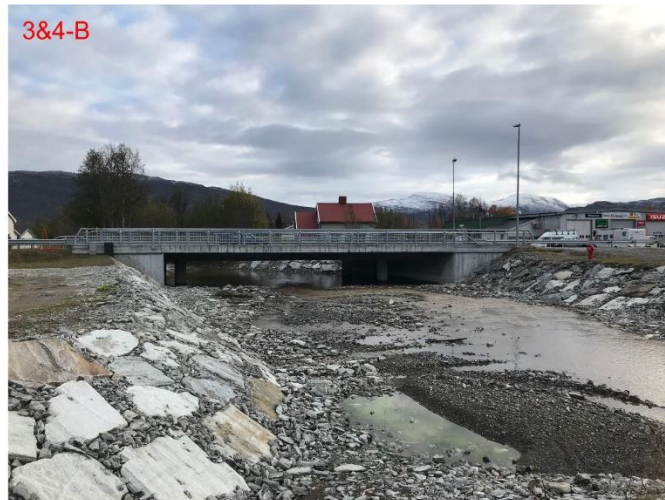
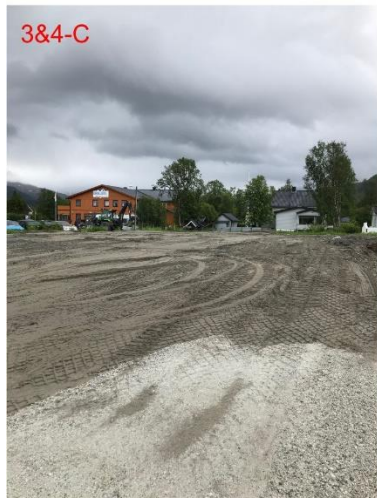
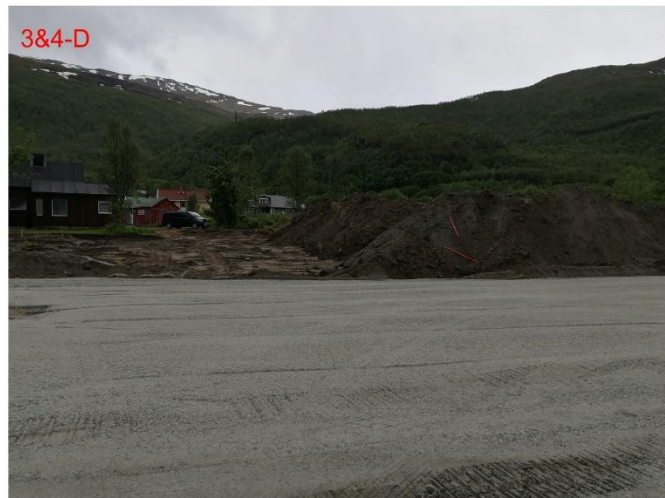
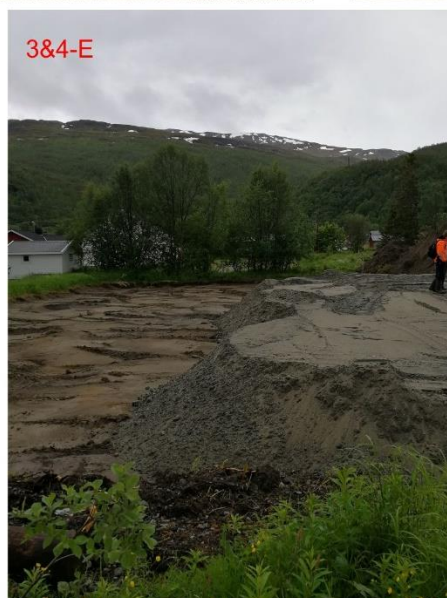
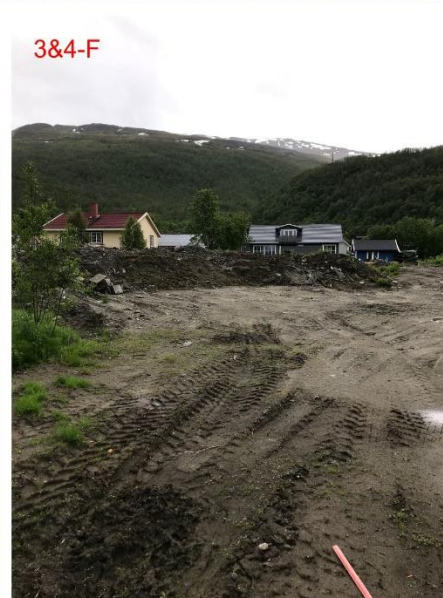
**Figur 16:** Bildeposisjoner er markert i figur 14. (3&4-A) sett fra bro ved E6 i retning Jernelva motstrøms. (3&4-B) sikkerhetstiltak ved utbedret elveløp og bro i forbindelse med kombinasjonen flom- og skred. (3&4-C) Byggeområde 4 på tilførte fyllmasser, sett retning sør mot Henriksen gjestetue. (3&4-D) Byggeområde 4 sett retning vest mot byggeområde 3. (3&4- E) Helt sør i enden av byggeområde 4, med tilførte fyllmasser opp på stedege løsmasser. (3&4-F) Nord i byggeområde 3, sett i retning vest. Foto: Arktisk Geotek AS.

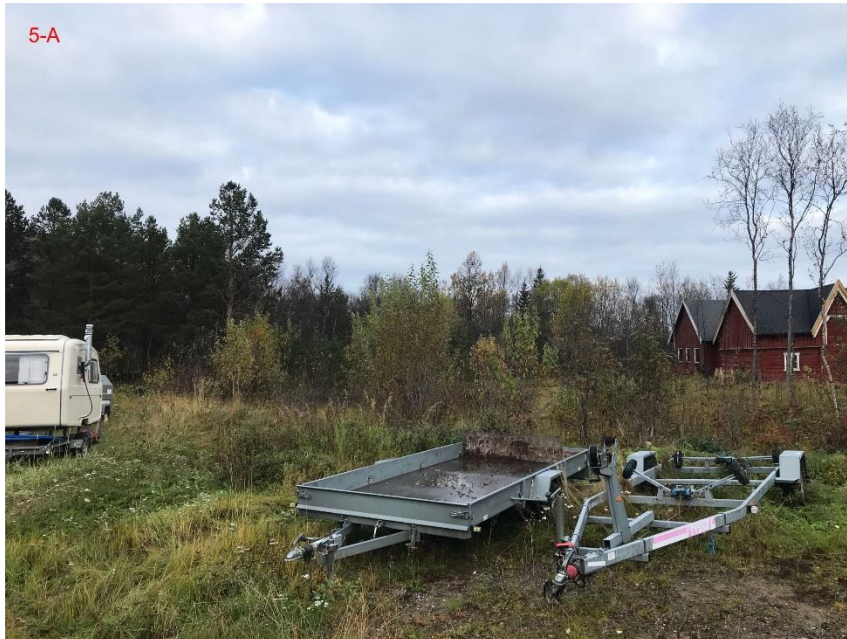
*Figur 20: Bildeposisjoner er markert i figur 18. (5-A) oversiktsbilde sett fra Bjørklýsvingen retning nord. (5-B) mindre terrassekant ved en tursti like nord for byggeområde. Foto. Arktisk Geotek AS.*

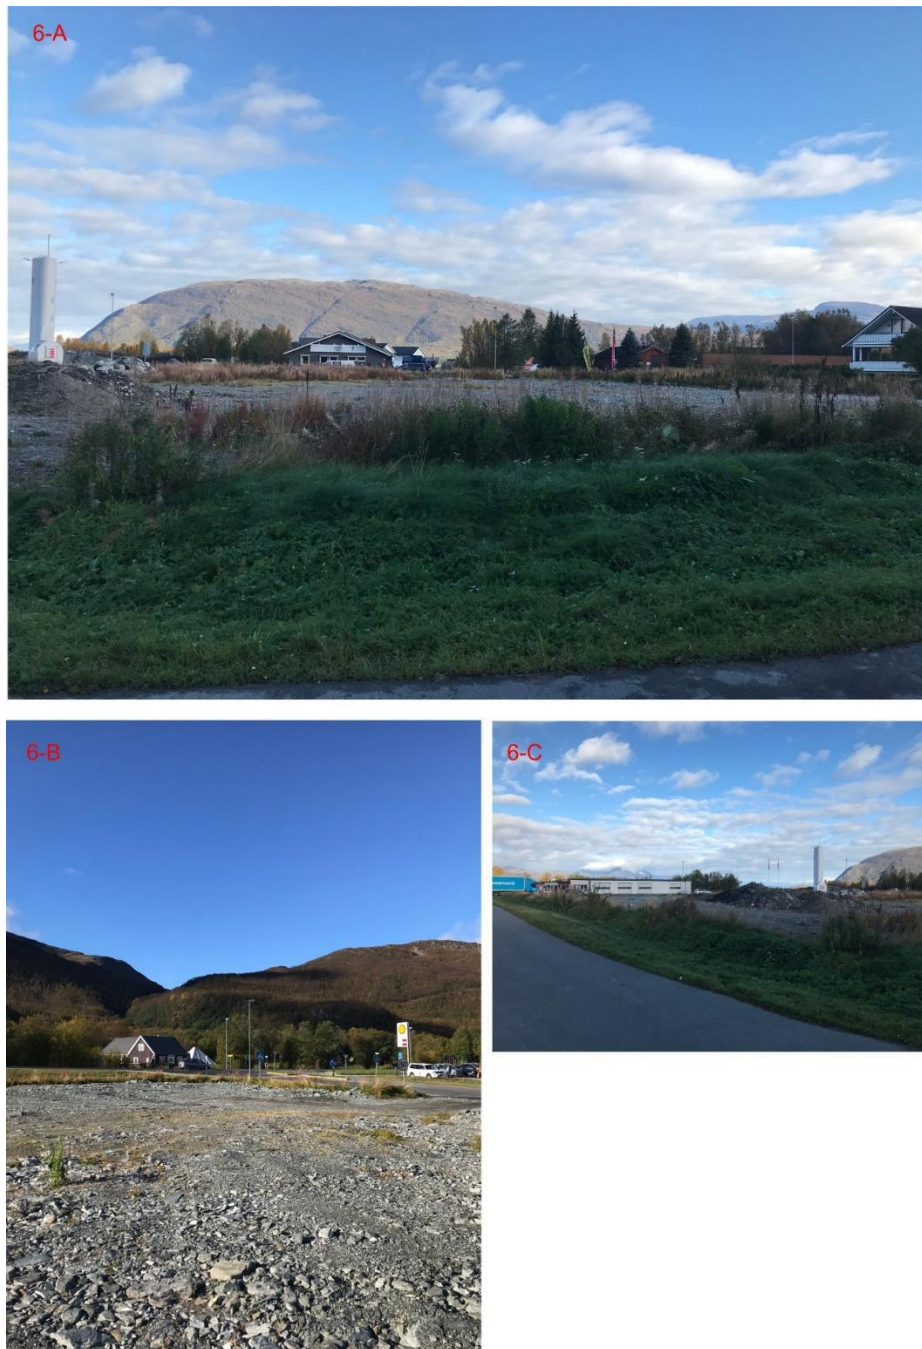
**Figur 24:** Bildeposisjoner er markert i figur 22. (6-A) Sett fra sykkel- og gangsti like øst ved E6. (6-B) på motsatt siden av bilde 6-A. Oversikt over tilførte fyllmasser. (6-C) Like ved posisjon 6-A sett i en nordlig retning mot dagens Europris. Foto: Arktisk Geotek AS.

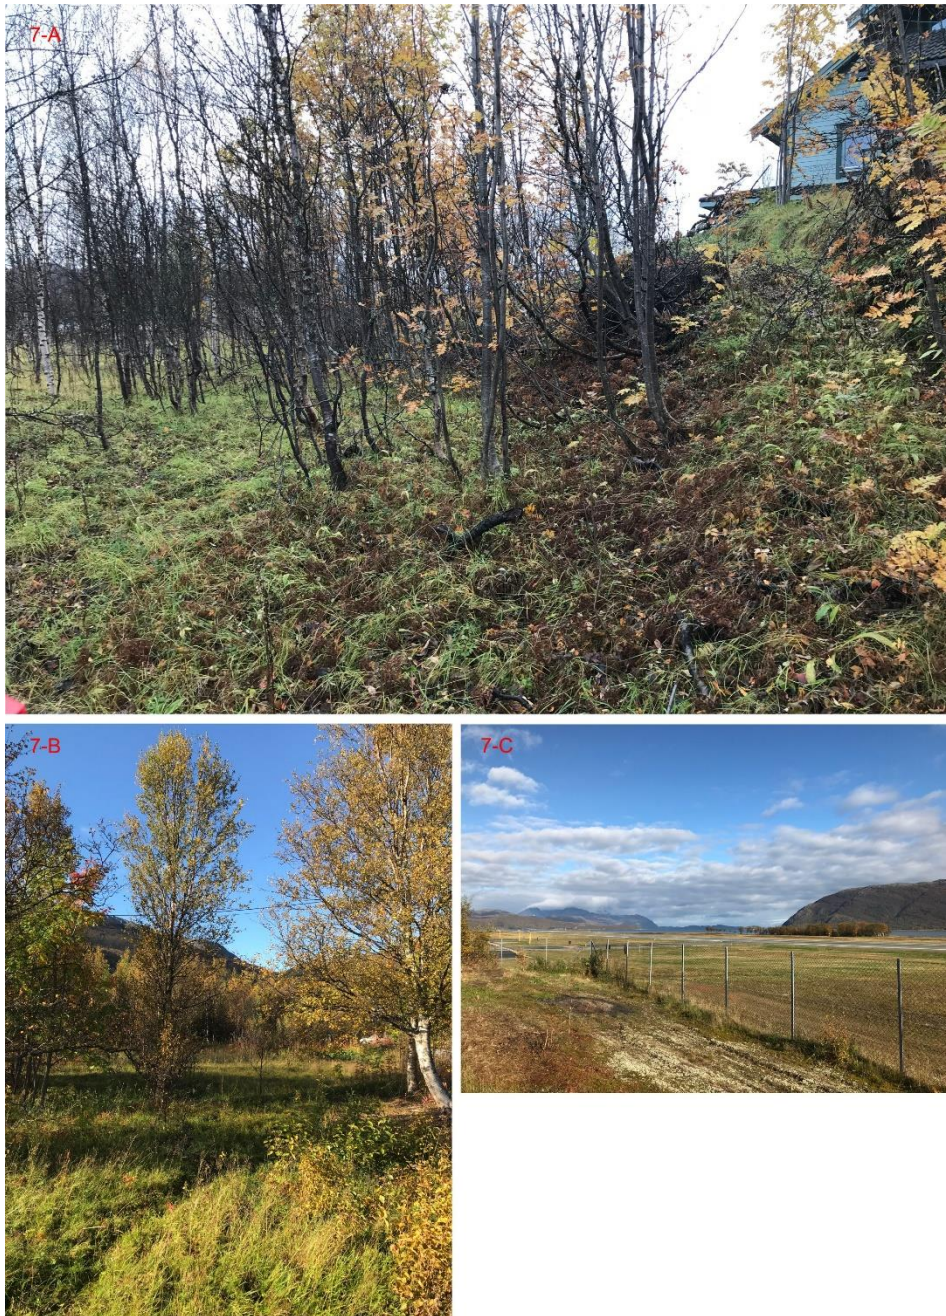
**Figur 28:** *Bildeposisjoner er markert i figur 26. (7-A) Terrasseskråning med plassert bolig. (7-B) Byggeområdets flate. (7-C). Øst for byggeområde mot flyplass stripa. Arktisk Geotek AS.*

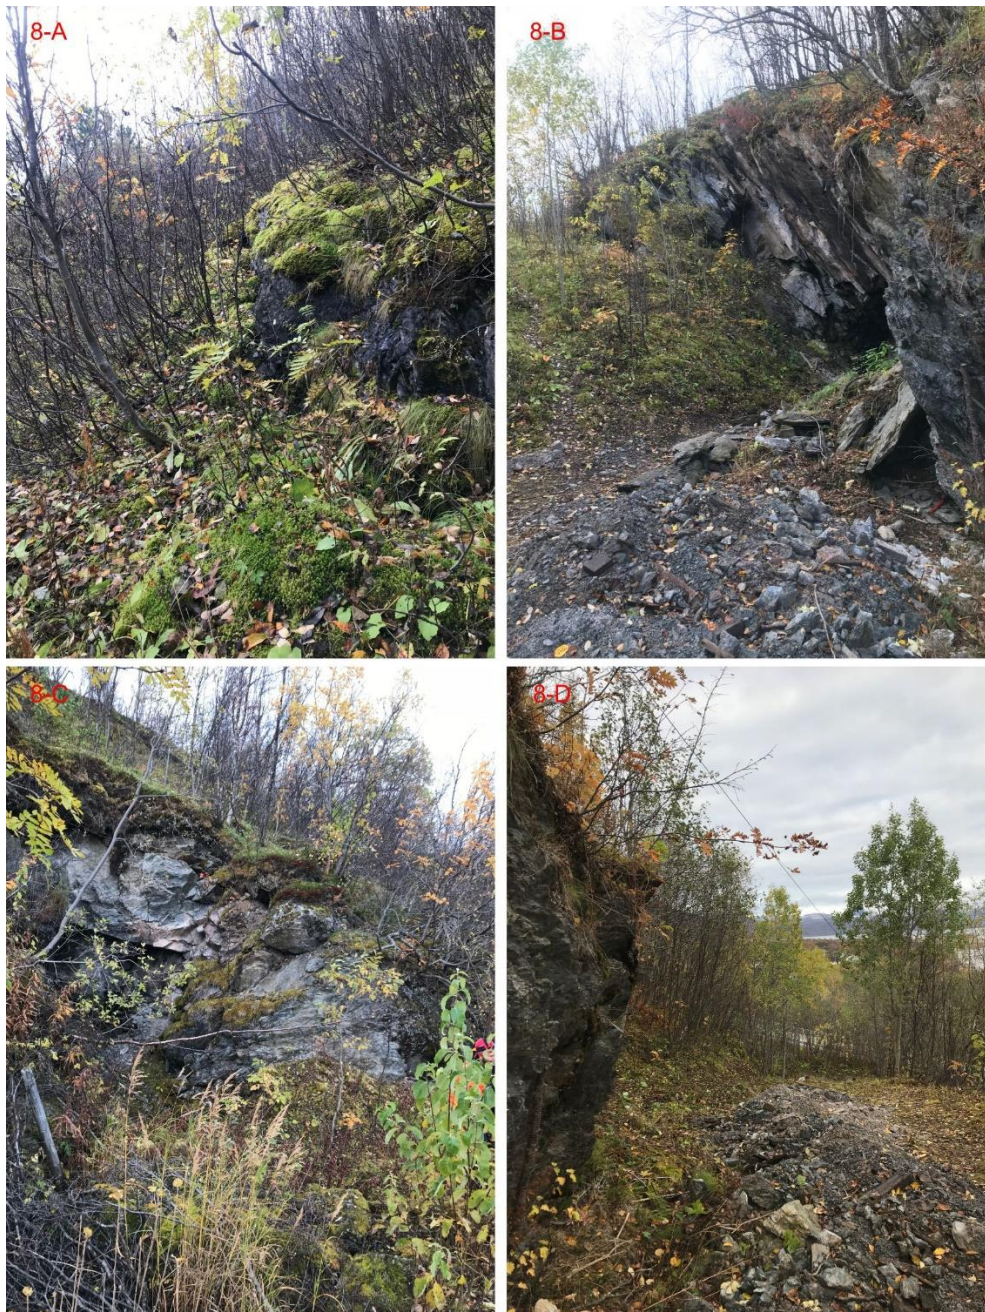
**Figur 32:** Bildeposisjoner er markert i figur 30. (8-A) Øvre del hvor det er planlagt parkering. (8-B) Ved åpningen og inngangen til «Leirbukthula». (8-C) høyeste punkt i byggeområde. Fjell i dagen. (8-D) sett retning nord fra inngangen til «Leirbukthula». Bilde viser deler av ferdselsvei opp til hula.
