## Grunnundersøkelse og geoteknisk vurdering

Gbnr. 12/5 Storslett, Nordreisa kommune

Geologi og geoteknikk

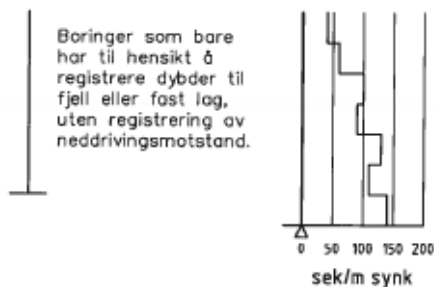
## ENKEL SØNDERING

Ved enkel søndering med slagbormaskin og søndering med fjellrigg kan synk vises som sek./m.

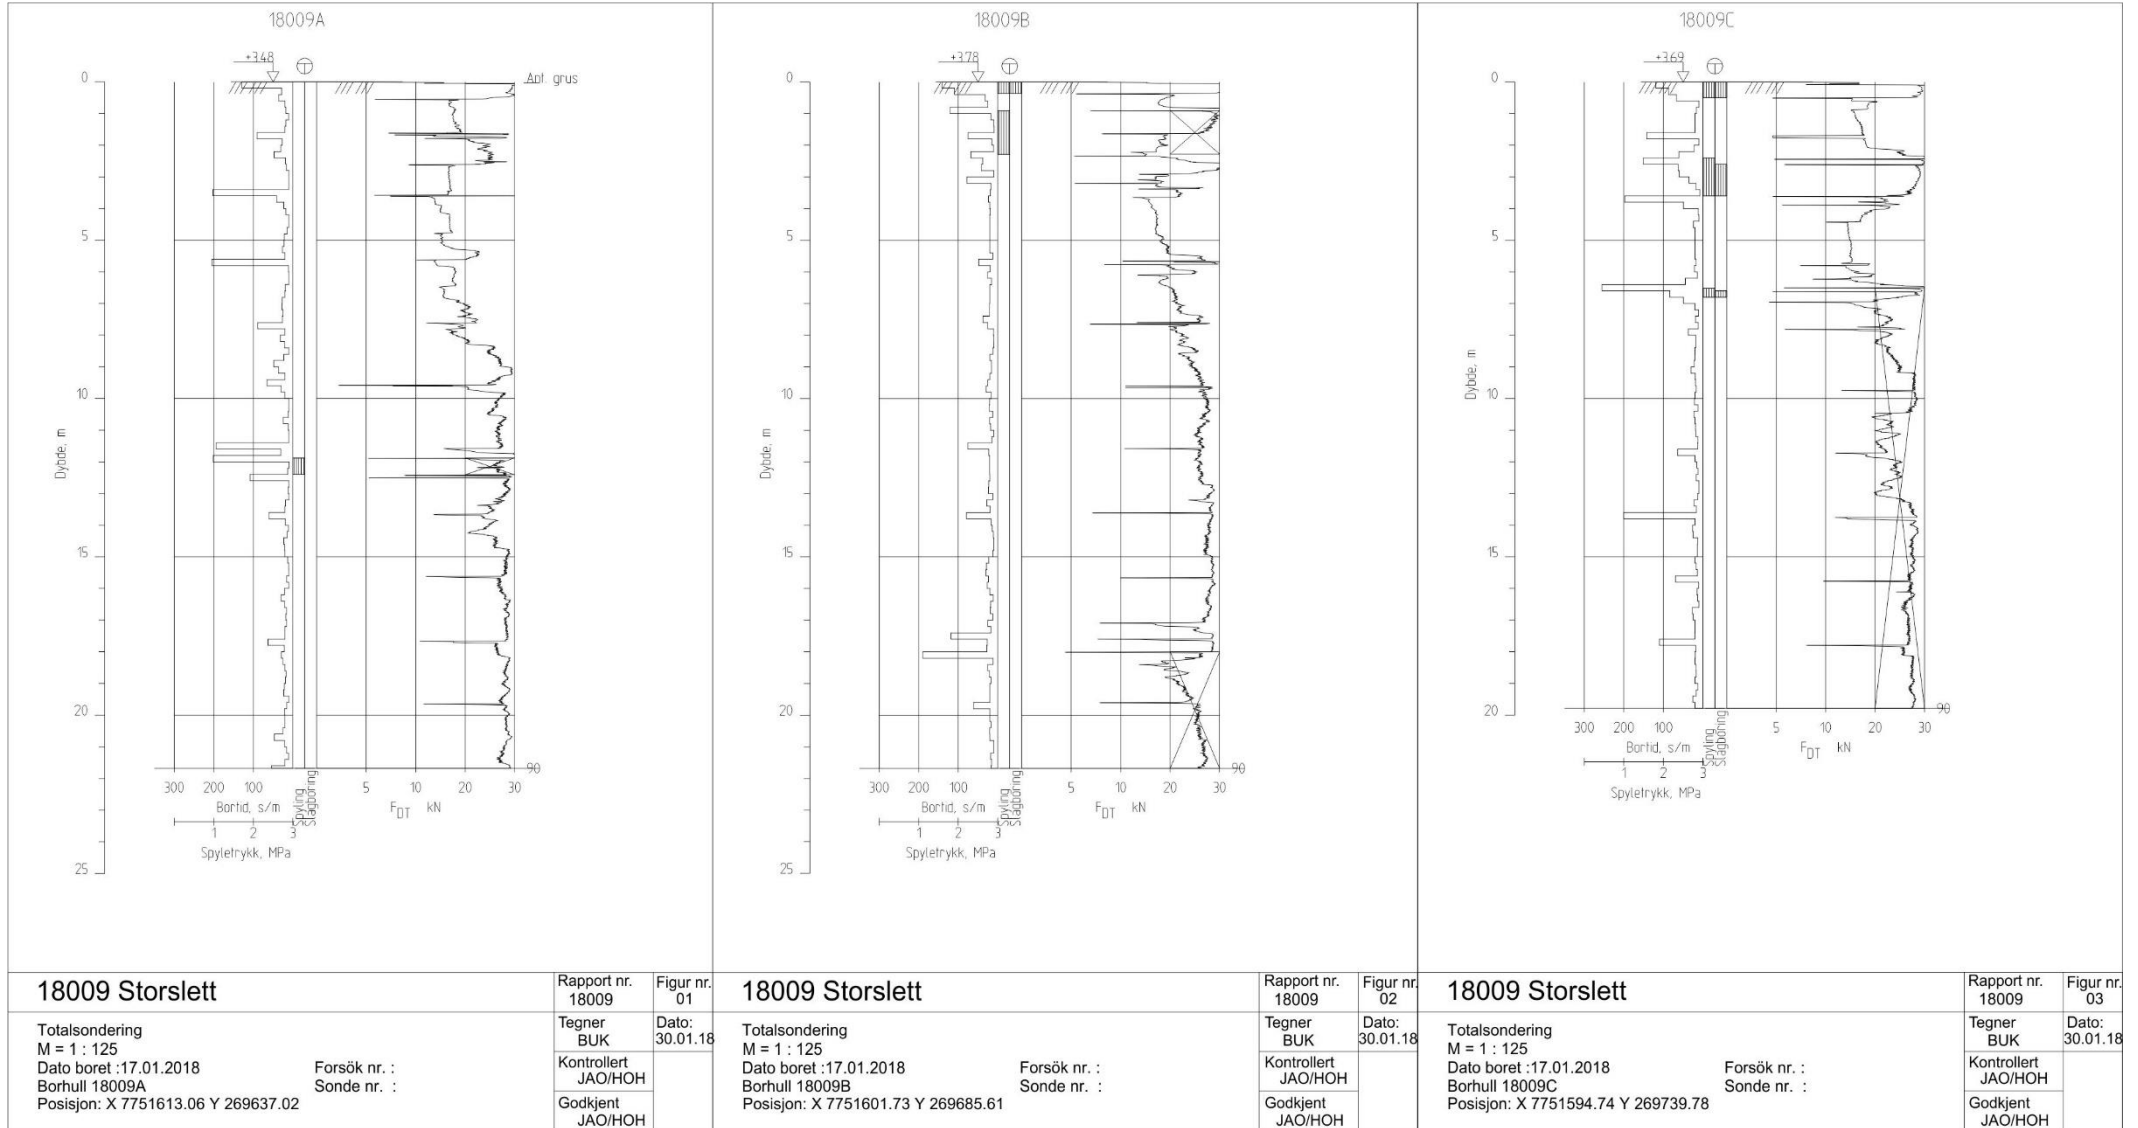
### Bilag 3 av 3

Sonderingene viser høy til meget høy sonderingsmotstand med bruk av økt rotasjon mot dypet. Det er generelt brukt lite slag og spyling med luft. De første 10m viser dominerende sandig materiale med innslag av grusige lag og enkelte steiner. Fra 10m ned til avsluttet sondering dominerer grusig materiale med innslag av sandige lag.

Det er gjennomført 3 totalsonderinger. Grunnen består av dominerende sand og grusig materiale med innhold av større klaster. Det ble ikke påtruffet fjell og sonderingene ble avsluttet i faste masser på 20-22m dyp. Sonderingene viser høy til meget høy sonderingsmotstand.

Dybden til fjell er ikke kjent, da totalsonderingene er avsluttet i faste masser på 20-22m dyp uten at fjell ble påvist. Tidligere boringer i området antyder at løsmassenes mektighet er stor og dybden til fast fjell er usikker.
