UTREDNING KULTURMINNER

56465001

DETALJREGULERING OLSENS VERFT

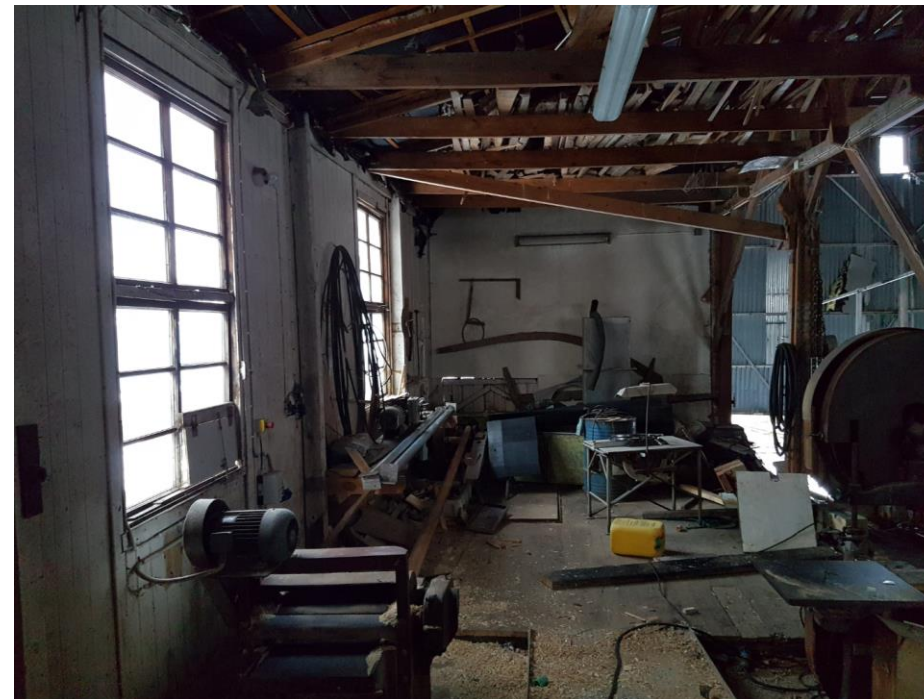
Verksted-påbygg fra 1970-tallet.

Bygningen har i ettertid blitt avstivet med metallkonstruksjon i tak og vegg for å tåle påkjenning av vær og klima. Metallkonstruksjonen er åpen. Bygningen har fått betonggulv, mest sannsynlig på 1970-tallet i forbindelse med oppgradering av slippet. Taket er også etterisolert fra innsiden. Isolasjon bærer preg av slitasje.

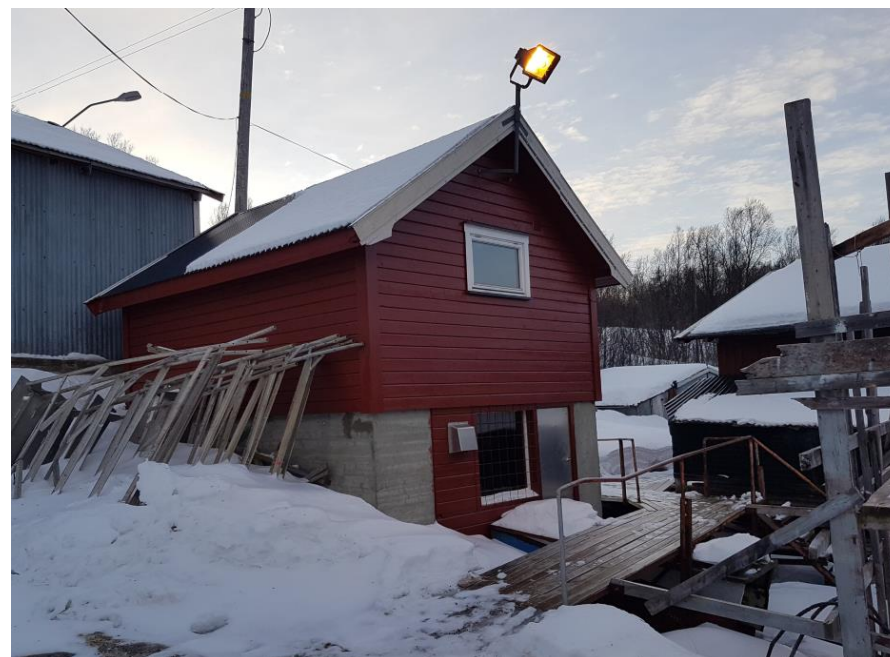
4.4 Beskrivelse av Bygning 4 – Vinsjehus 1

Bygningen oppført på begynnelsen av 2000-tallet. Det er et pumpehus som er plassert tett mellom bygningene. Grunnmuren er i plasstøpt betong, mens resten av fasaden er i liggende falset trepanel. Saltak er tekket med blykk, mens mønen er markert med hvitmalt trebord. Bygningen er godt vedlikeholdt.

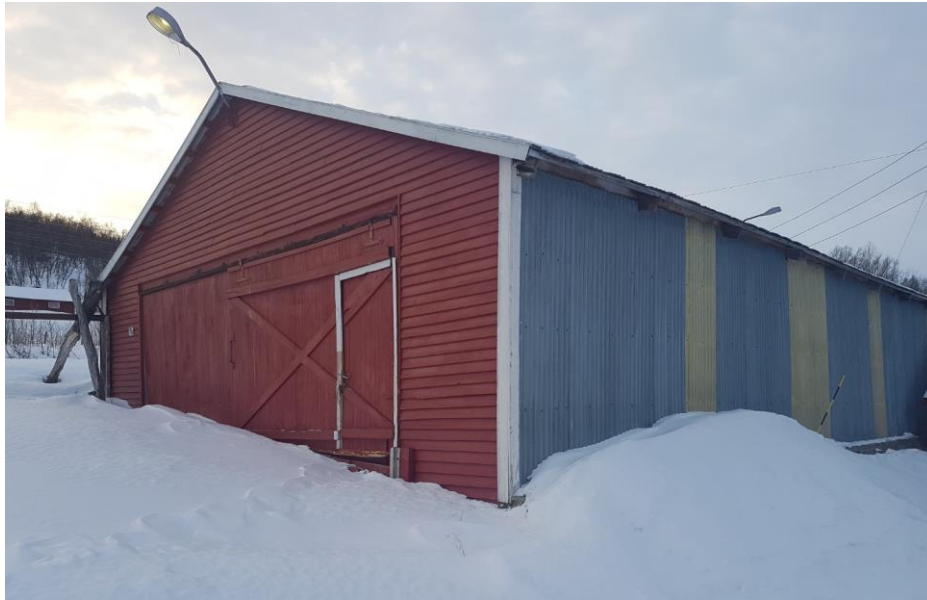
4.5 Beskrivelse av Bygning 5 – Lager

Lagerbygningen ble oppført på 1970-tallet. Den er sammensatt av forskjellige materialer. Gavlveggen i nord er bygd i liggende enkelfalset trepanel. I veggen er det en dør og skyveport. Døren er inkorporert i porten og markert med hvit omramming. Resten av gavlfasaden er i rød farge. Mønet er markert med hvitmalte trebord. Taket er tekket i bølgeblekk.

Langsiden er uten vinduer og er bygd opp av blikkplater i blått og gul farget pleksiglass. Bygningen gir et ganske anonymt uttrykk til tross for størrelsen og plasseringen i landskapet.

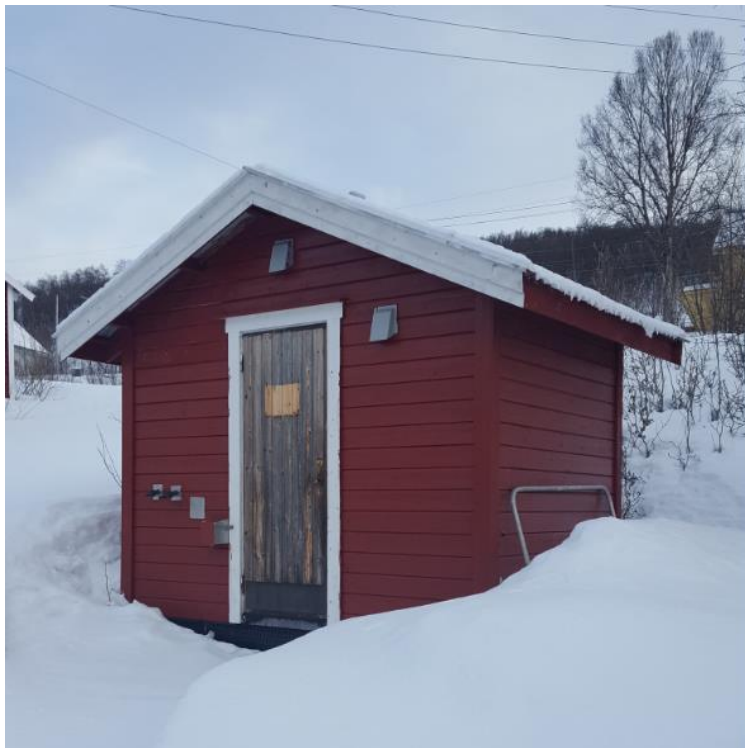
4.7 Beskrivelse av Bygning 7 – Pumpehus

Bygningen oppført på begynnelsen av 2000-tallet. Pumpehuset har mange likhetstrekk med Vinsjehus 1 – fasaden er i liggende falset trepanel, saltak tekket med blikk, mønen er markert med hvitmalte trebord. Bygningen er godt vedlikeholdt.
