## Geoteknisk vurdering

Detaljregulering Sørkjosen, Nordreisa kommune

**DOKUMENT** Fagrapport

**RAPPORT NR.** 2018-JHAG-17

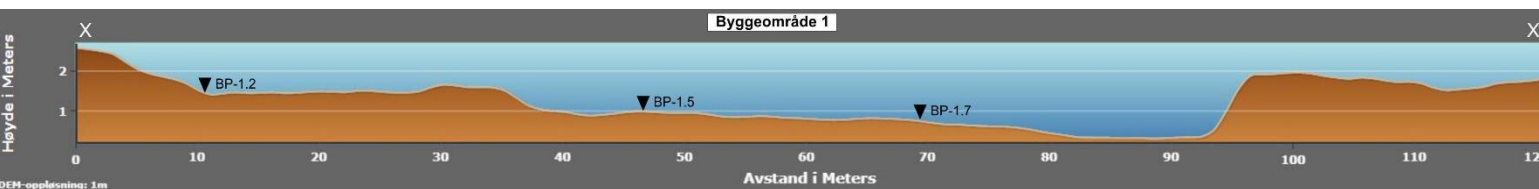
**Figur 3:** Terrenprofil i byggeområde 1 med deler av planlagte borepunkter.

<b>Stabilitet</b>	<p>På østsiden av Jernelva er det identifisert faste masser og terrenget er relativt plant. Overslagsberegninger viser at fyllingene på grunnen har tilfredsstillende stabilitet.</p> <p>På vestsiden av Jernelva er det ikke gjennomført grunnundersøkelse, slik at en vurdering av grunnforholdene ikke kan gjennomføres på nåværende tidspunkt.</p>
<b>Forslag til grunnundersøkelse</b>	<u>Grunnundersøkelse på vestsiden av Jernelva</u> : ca. 7 sonderinger med prøvetaking strategisk plassert fra eksisterende E6 mot Jernelva.
<b>Konklusjon</b>	<b>Det er tilfredsstillende stabilitet og grunnforhold på østsiden av Jernelva. Før områdestabilitet kan vurderes må det i bakgrunn av at planlagt byggetiltak er tilknyttet Jernelva, utføres en ny grunnundersøkelse på vestsiden av elven, da dette område også omfatter byggeområde 1.</b>

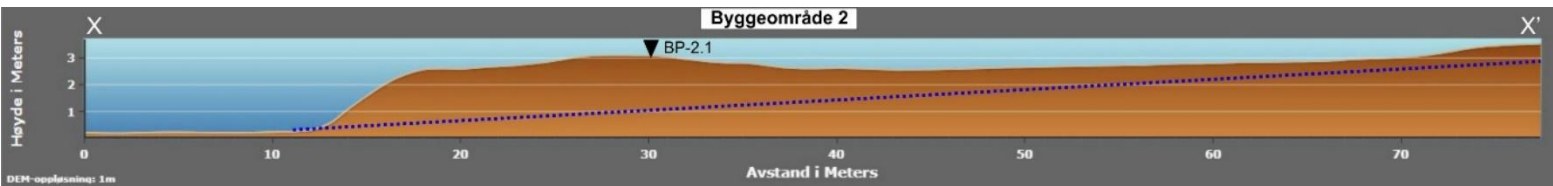
**Figur 7:** Terrengprofil i byggeområde 2 med 1:15 helning (blå stiptet linje) og planlagt borepunkt BP-2.1.

**Erosjon** Byggeområdet har tilknytning til Jernelva og elven kan ha en eroderende påvirkningskraft på område. På nåværende tidspunkt er det først og fremst grøntarealet som er mest utsatt. Vannføringen og vannstanden er generelt lav i området. Økende erosjon øker i takt med økende vannføring. Byggeområde defineres som litt eroderbar. Det vil si at erosjon potensielt kan oppstå hvis forholdene endrer seg, eksempelvis økt vannføring i elv. Størst på «støtsiden» der Jernelva svinger seg ut mot havet. Potensielt eroderbar ved inntrengning av vann på «lesiden» i nordøst for byggeområde.

**Stabilitet** Observert materiale er friksjonsmasser, som generelt er kompakte og stabile mot dypet. Mektigheten av slike løsmasser forventes stor i det flate terrenget, som genererer tilfredsstillende stabilitet. Dette kan ikke konkluderes uten datagrunnlag fra grunnundersøkelse.

For planlagt byggetiltak må tiltakshaver/entreprenør belage seg på å erosjonssikre og «plastre» byggeområdets kanter som kan bli påvirket av Jernelva, slik at man forhindrer elven å erodere seg inn mot byggeområde i fremtiden.

**Forslag til grunnundersøkelse** Grunnundersøkelse: Ca. 2 sonderinger med eller uten prøvetaking strategisk plassert i forhold til utglidningspotensial ned mot Jernelva.

**Konklusjon** **Grunnet Jernelvas tilknytning til byggeområde anbefales ny grunnundersøkelse før vurdering av områdestabilitet for byggeområde 2.**

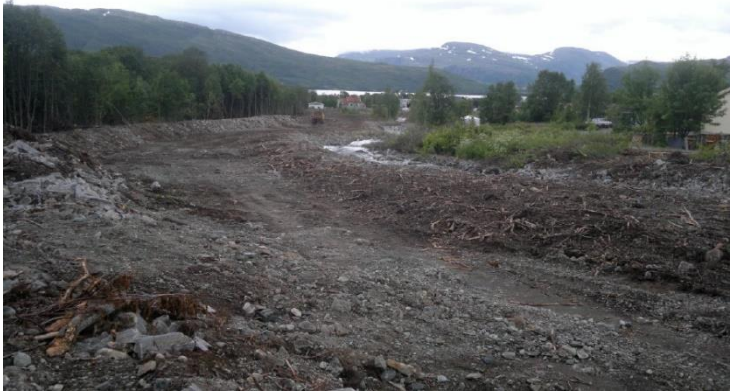
**Figur 12:** Utarbeidet flomsikringstiltak i 2011 med et løp for lavvannføring og is, og et løp for å kunne ta i mot stor flom og massetransport. Foto: NVE.

Kapasiteten på bro- og kulvertkrysningen ved E6 har ikke vært god nok tidligere og det ble anbefalt å bygge ny bro i forbindelse med flom- og skredsikringsarbeidet i 2011. Statens vegvesen hadde ikke mulighet å få dette til på daværende tidspunkt og det ble foretatt en midlertidig løsning. Etter flomtoppen i 2012 holdt flomsikringstiltaket akkurat, før det oppstod skade på E6 (figur 12). Statens vegvesen startet arbeidet med bygging av ny bro i 2016 og broen var ferdigstilt i 2017.

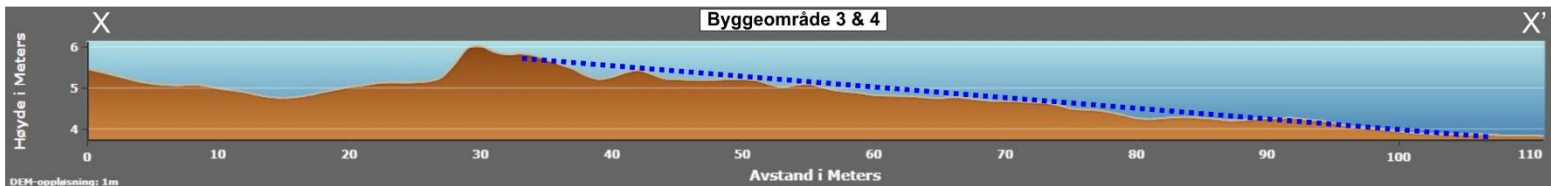
*Figur 15: Terrenprofil i byggeområde 3&4 med 1:15 helning (blå stiplet linje).*

Samtidig er det liten sannsynlig for å finne store lommer med sprøbruddmateriale, men det kan ikke utelukkes grunnet fraværet av grunnundersøkelse.
<b>Påvirkning fra skredrelaterte områder like utenfor byggeområde</b>	Ingen observerte eller kjente skredrelaterte områder befinner seg like utenfor byggeområde som kan påvirke byggeområde.
<b>Erosjon</b>	Jernelva, spesielt ved ny broen, har gitt elveløpet økt hydraulisk kapasitet og blitt dimensjonert etter sikkerhetstiltak gjort i forbindelse med potensielt flom- og sørpeskred. I dette område foregår det nærmest ingen erosjon grunnet solid plastring av elveløpet. Utarbeidet flomvoll er med på å heve terrenget ved elvas bredder og forebygger pågående erosjon inn mot byggeområde. Samtidig er elven relativt kanalisert, slik at det er ingen utpregete erosjonspunkter inn mot byggeområde. Erosjon defineres som ingen til litt erosjon for byggeområde 3 & 4.

<b>Terrenginngrep</b>	Det er utført kombinert flom- og skredsikring langs Jernelvas bredder. Grunnarbeidet er påbegynt i byggeområde. Det er fjernet ca. 1500-2000 m <sup>3</sup> med ca. 60 cm matjord, organisk toppsjikt. De tilførte fyllmasser er anlagt direkte på de stedege løsmassene med en mektighet på ca. 1 meter (sand med innslag av grus og stein). Det foretrekkes at overflødig masse som er tatt ut og som ikke er egnet til videre grunnarbeid ikke blir stasjonært varig på eiendommen, men bortkjøres fra område. Humusdekket trekker til seg mye vann, som gir høyt vanninnhold og dermed økt tyngde og belastning.
<b>Stabilitet</b>	Observert materiale og store deler av løsmasser avdekket i tidligere undersøkelse (ca. 100 meter fra byggeområdet) består av friksjonsmasser. Mektigheten av slike løsmasser forventes stor i det flate terrenget, som genererer tilfredsstillende stabilitet. Dette kan ikke konkluderes uten datagrunnlag fra grunnundersøkelse. Det ble imidlertid avdekket noe finkornet materiale i grunnen (silt) ved broen over E6. Silt er meget telefarlige og setningsømfintlige masser. Silt kan også ha sprøbruddegenskaper. Med Jernelva som en ytre og potensiell eroderende faktor inn mot byggeområde er det grunnlag til å utrede grunnforholdene i dypet for aktuell byggeområde.

<b>Forslag til grunnundersøkelse</b>	<u>Grunnundersøkelse</u> : Ca. 3 sonderinger med eller uten prøvetaking strategisk plassert i forhold til utglidningspotensial ned mot Jernelva og mot eksisterende bebyggelse.
<b>Konklusjon</b>	<b>Byggeområdets topografi og sikkerhetstiltak langs Jernelva er fordelaktig, men det er grunnlag for å utrede grunnen i aktuelt byggeområde for å utelukke at det finnes lommer av finkornet materiale som er mer omfattende enn påvist ved tidligere grunnundersøkelse. Anbefales ny grunnundersøkelse før vurdering av områdestabilitet for byggeområde 3&amp;4.</b>

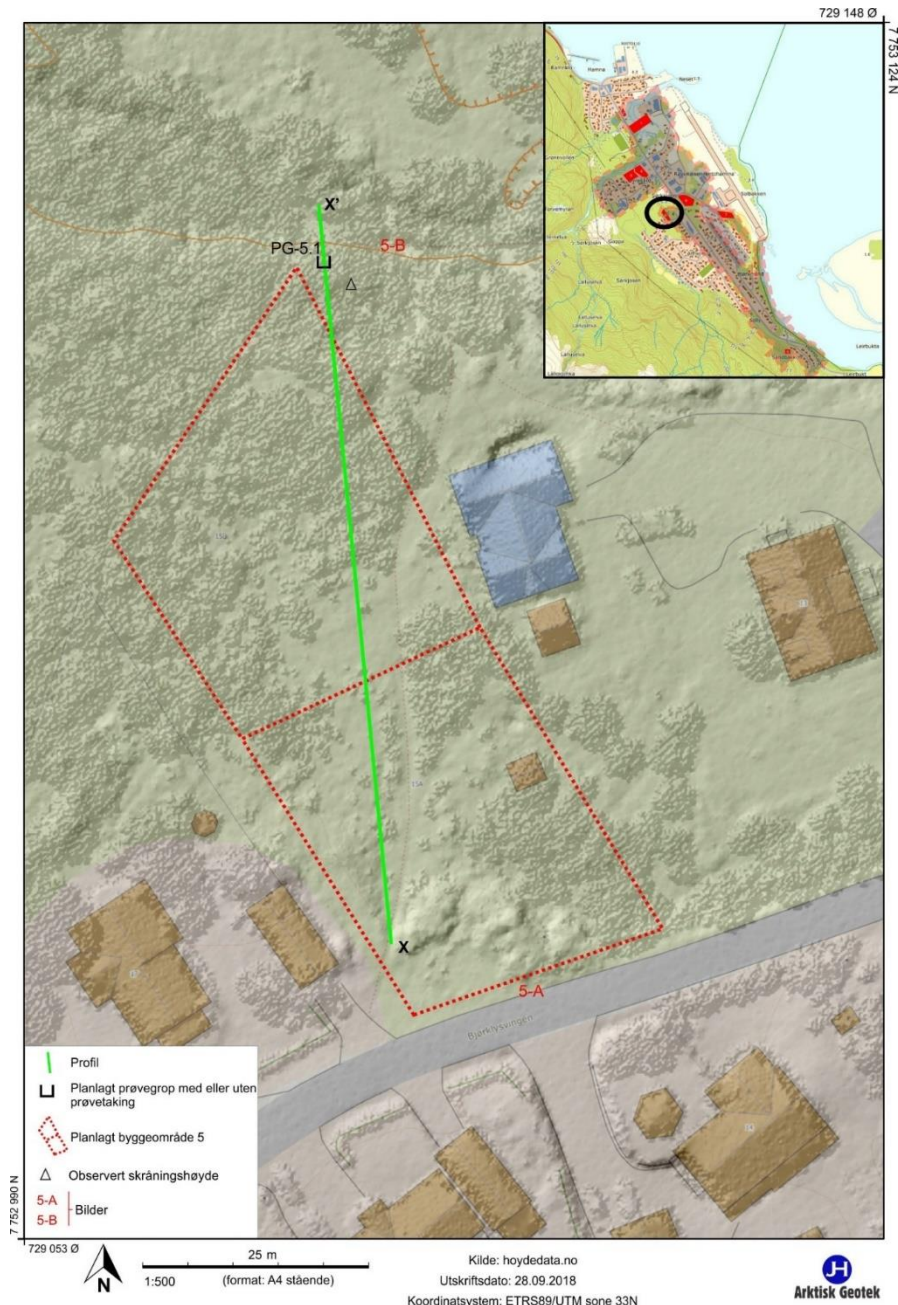
**Figur 18:** Kartutsnitt over byggeområde 5 med faglige tolkninger og observasjoner.

<b>Topografi</b>	Byggeområde karakteriseres som plant, med en mindre terrassekant nord for byggeområde. Byggeområde ligger på ca. 7,5 moh. Store deler av byggeområde er skogdekt med middels bonitet.
<b>Potensielle løsne- og utløpsområder</b>	Potensiell løsne- og utløpsområde for byggeområde 5 kan relateres til terrassekant om det finnes sprøbruddmateriale av betydning nær overflaten. Retrogressivt og/eller flakskred utvikling fra denne lokale skråningen vurderes som minimal grunnet områdets topografi. Samtidig er det lite sannsynlig å finne store lommer med sprøbruddmateriale i grunnen, men det kan ikke utelukkes grunnet fraværet av grunnundersøkelse.
<b>Påvirkning fra skredrelaterte områder like utenfor byggeområde</b>	Ingen observerte eller kjente skredrelaterte områder befinner seg like utenfor byggeområde som kan påvirke byggeområde.
<b>Erosjon</b>	Ingen erosjon.
<b>Terrenginngrep</b>	Fraværende. Det går en sti gjennom byggeområde, men område er ellers i sin naturlige tilstand.

<b>Stabilitet</b>	Løsmasser avdekket i tidligere undersøkelse (litt over 100 meter fra byggeområdet) består av friksjonsmasser. Mektigheten av slike løsmasser forventes stor i det flate terrenget, som genererer tilfredsstillende stabilitet. Dette kan ikke konkluderes uten datagrunnlag fra grunnundersøkelse.
<b>Forslag til grunnundersøkelse</b>	<u>Grunnundersøkelse:</u> I forbindelse med byggesøknad anbefales at det gjennomføres 1-2 prøvegrep relatert til terrasseskråning og/eller evt. i byggeområde.
<b>Konklusjon</b>	<b>For å gi en vurdering av områdestabilitet er det ikke nødvendig å gjennomføre en grunnundersøkelse med borerigg. Prøvegrop (med eller uten prøvetaking) anses som tilfredsstillende grunnlag for å vurdere områdestabilitet for aktuell byggeområde.</b>

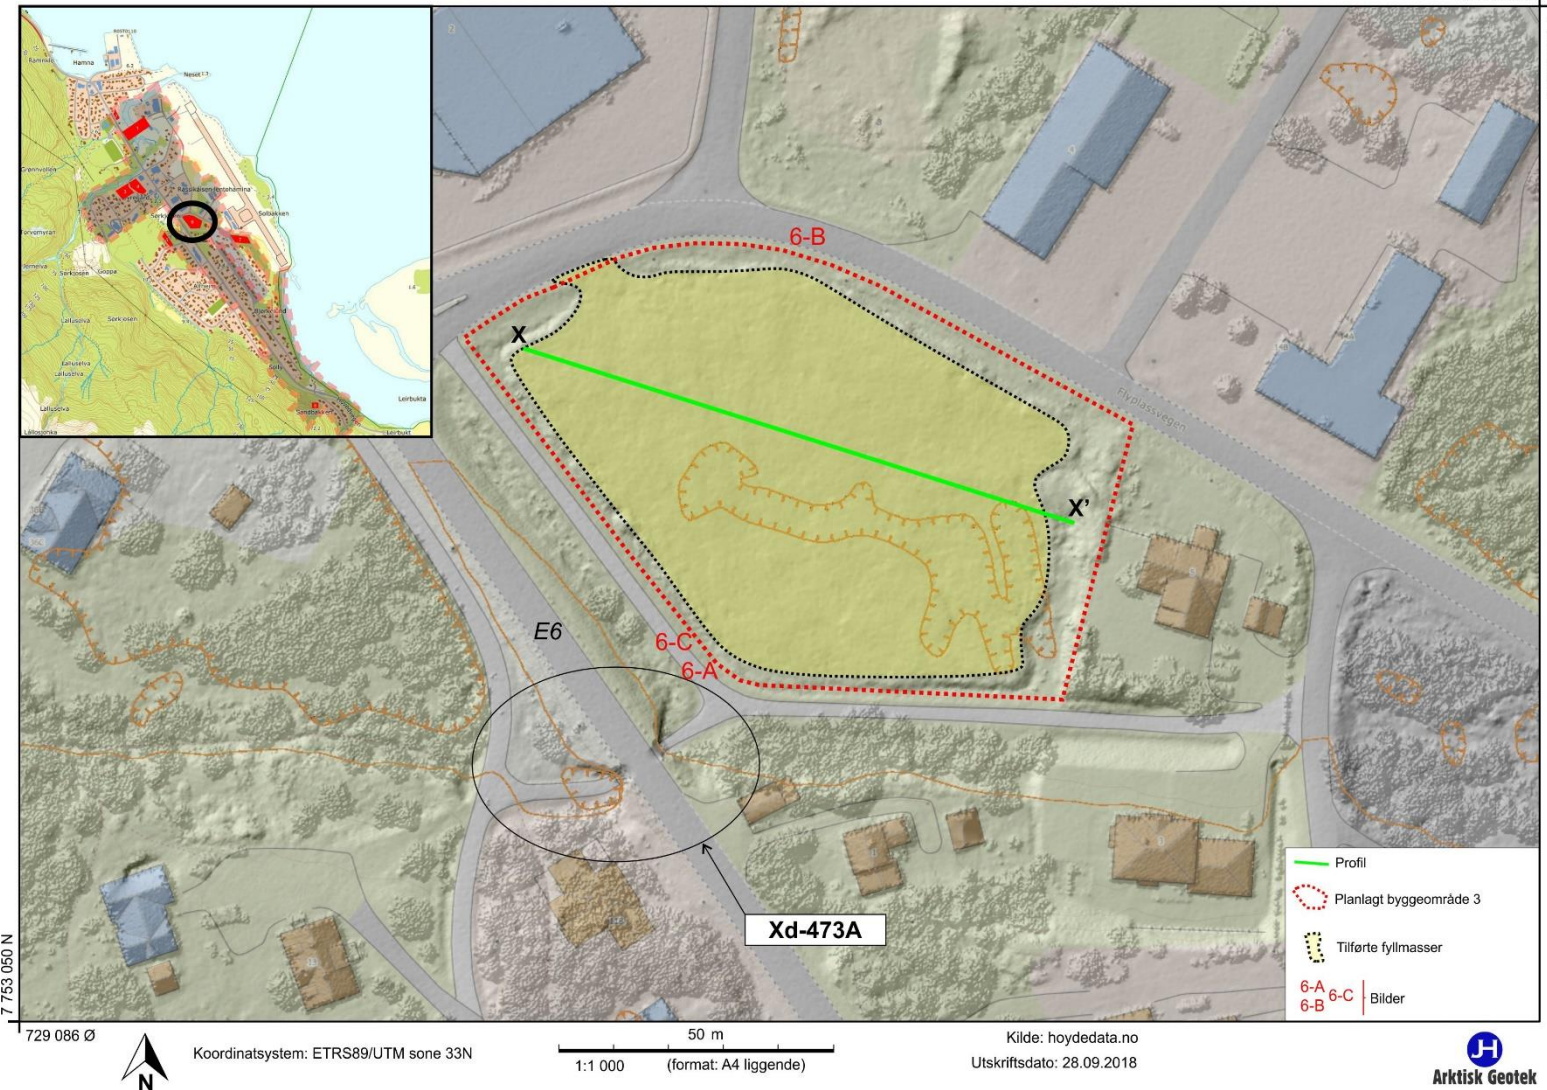
**Figur 22:** Kartutsnitt over byggeområde 6 med faglige tolkninger og observasjoner.

<b>Beskrivelse av byggeområde 6</b>	Parkering og forretninger
<b>Personopphold og materiell verdi</b>	Ja
<b>Tidligere grunnundersøkelse</b>	I forbindelse med bygging av fotgjengerundergang ved E6 ble det foretatt grunnundersøkelse. Den tidligere grunnundersøkelsen befinner seg like sør for byggeområde 5 (rapport Xd – 473A).
<b>Grunnforhold</b>	<p><u>NGU løsmassekart:</u> Fluvial avsetning som består av dominerende sand og grus materiale.</p> <p><u>Tidligere grunnundersøkelse:</u> Dominerende sand.</p> <p><u>Befaring:</u> Ved befaring var det ingen observasjonspunkter for visuell identifisering av løsmassetype i byggeområde, utenom tilførte fyllmasser.</p>
<b>Kartlagt kvikkleire i område</b>	Det er ikke kartlagt eller påvist kvikkleire på byggeområde eller områder i nærhet som kan påvirke tiltaket.
<b>Skredaktivitet/historikk</b>	Ingen skredrelatert historikk (skrednett.no).
<b>Topografi</b>	Byggeområde karakteriseres som plant. Byggeområde ligger på ca. 4 moh. Naturlige mindre ujevnheter er i senere tid blitt bearbeidet med tilførte fyllmasser.

<b>Potensielle løsne- og utløpsområder</b>	Ingen potensielle løsne- og utløpsområder for byggeområde 6.
<b>Påvirkning fra skredrelaterte områder like utenfor byggeområde</b>	Ingen observerte eller kjente skredrelaterte områder befinner seg like utenfor byggeområde som kan påvirke byggeområde.
<b>Erosjon</b>	Ingen erosjon.
<b>Terrenginngrep</b>	Byggeområde domineres av tilførte fyllmasser fra tunellarbeid på strekningen E6 Langslett-Sørkjosen.
<b>Stabilitet</b>	Tilførte fyllmasser har nå vært lagret på byggeområde over tid og har fått satt seg. Grunnen består av dominerende sand. Mektigheten av slike løsmasser forventes stor i det flate terrenget, som genererer tilfredsstillende stabilitet. Det er tatt utgangspunkt i at opprinnelig torvlag er blitt fjernet med tanke på senere bruk av område (forebygge mulig setningsskade).
<b>Forslag til grunnundersøkelse</b>	På bakgrunn av topografiske forhold og nærliggende grunnundersøkelse anses det som ikke nødvendig med ytterligere grunnundersøkelse for å gi en vurdering av områdestabilitet.

<b>Konklusjon</b>	<b>Områdestabilitet for byggeområde 6 vurderes å være tilfredsstillende.</b>

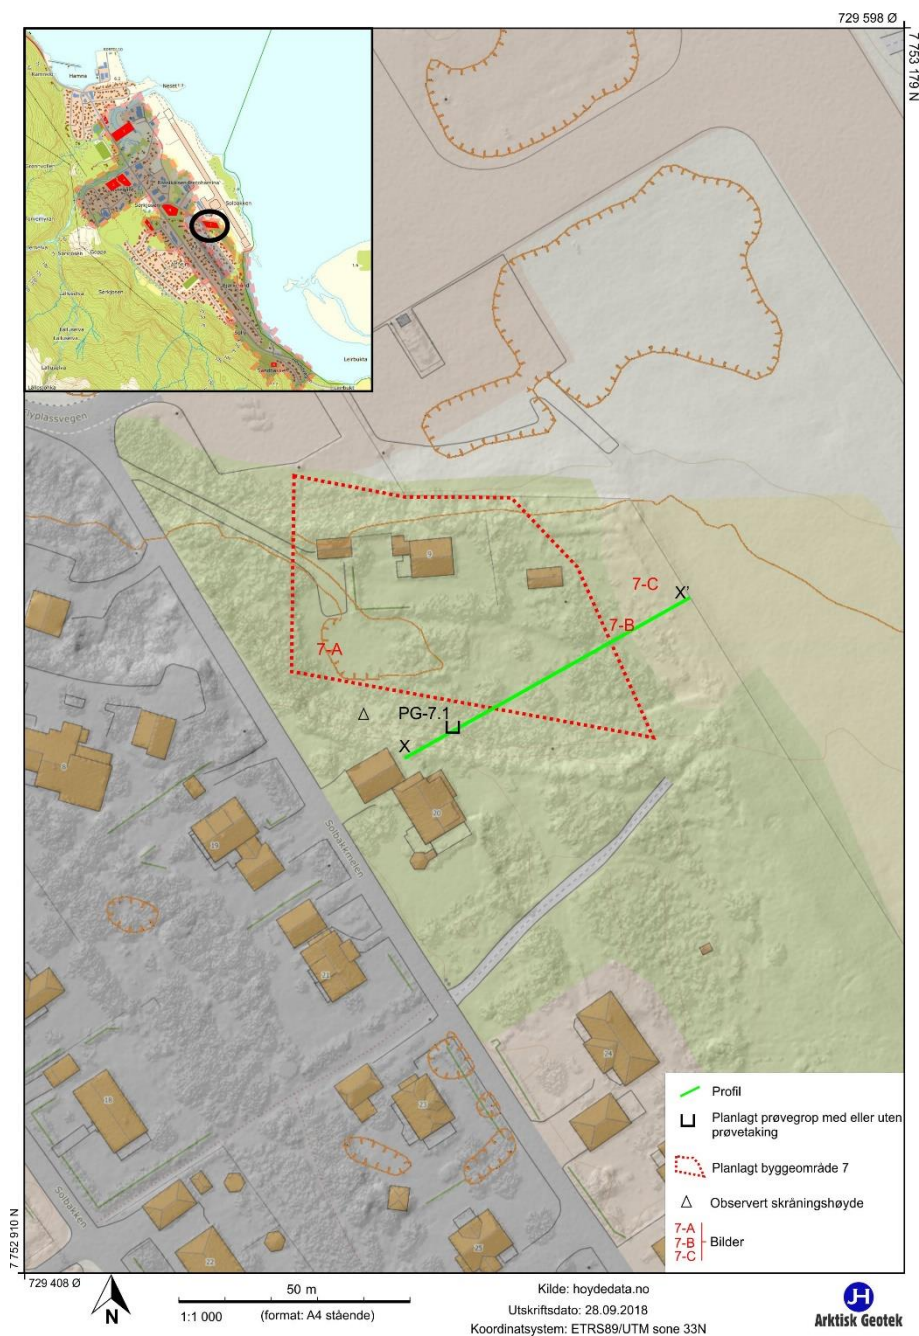
**Figur 26:** Kartutsnitt over byggeområde 7 med faglige tolkninger og observasjoner.

<b>Potensielle løsne- og utløpsområder</b>	<p>Ingen i selve byggeområde, men potensiell løsne- og utløpsområde kan relateres til terrassekant som grenser til byggeområde i sør. Kun hvis det finnes sprøbruddmateriale av betydning nær overflaten. Retrogressivt og/eller flakskred utvikling fra denne lokale skråningen anses som lite sannsynlig.</p> <p>Det er ikke indikasjoner som tilsier at det potensielt finnes store lommer med sprøbruddmateriale, men det kan ikke utelukkes grunnet fraværet av grunnundersøkelse.</p>
<b>Påvirkning fra skredrelaterte områder like utenfor byggeområde</b>	Dersom et scenario kan relateres til terrassekant som grenser i sør til byggeområde, så vil bolig plassert på høyden også være truet. Likevel må det understrekes at ingen grunndata tilsier en fare. Det er en teoretisk mulighet da det er topografisk sett mulig hvis tilstedeværelse av sprøbruddmateriale er dominerende i grunnen.

<b>Erosjon</b>	Ingen.
<b>Terrenginngrep</b>	Ingen, utenom en liten potetåker.
<b>Stabilitet</b>	Grunnen antas å bestå av friksjonsmasser. Mektigheten av slike løsmasser forventes stor i det flate terrenget, som genererer tilfredsstillende stabilitet. Dette kan ikke konkluderes uten datagrunnlag fra grunnundersøkelse.
<b>Forslag til grunnundersøkelse</b>	<u>Grunnundersøkelse:</u> I forbindelse med byggesøknad anbefales at det gjennomføres 1-2 prøvegrep relatert til terrasseskråning og/eller evt. i byggeområde.
<b>Konklusjon</b>	<b>For å gi en vurdering av områdestabilitet er det ikke nødvendig å gjennomføre en grunnundersøkelse med borerigg. Prøvegrop (med eller uten prøvetaking) anses som tilfredsstillende grunnlag for å vurdere områdestabilitet for aktuell byggeområde.</b>

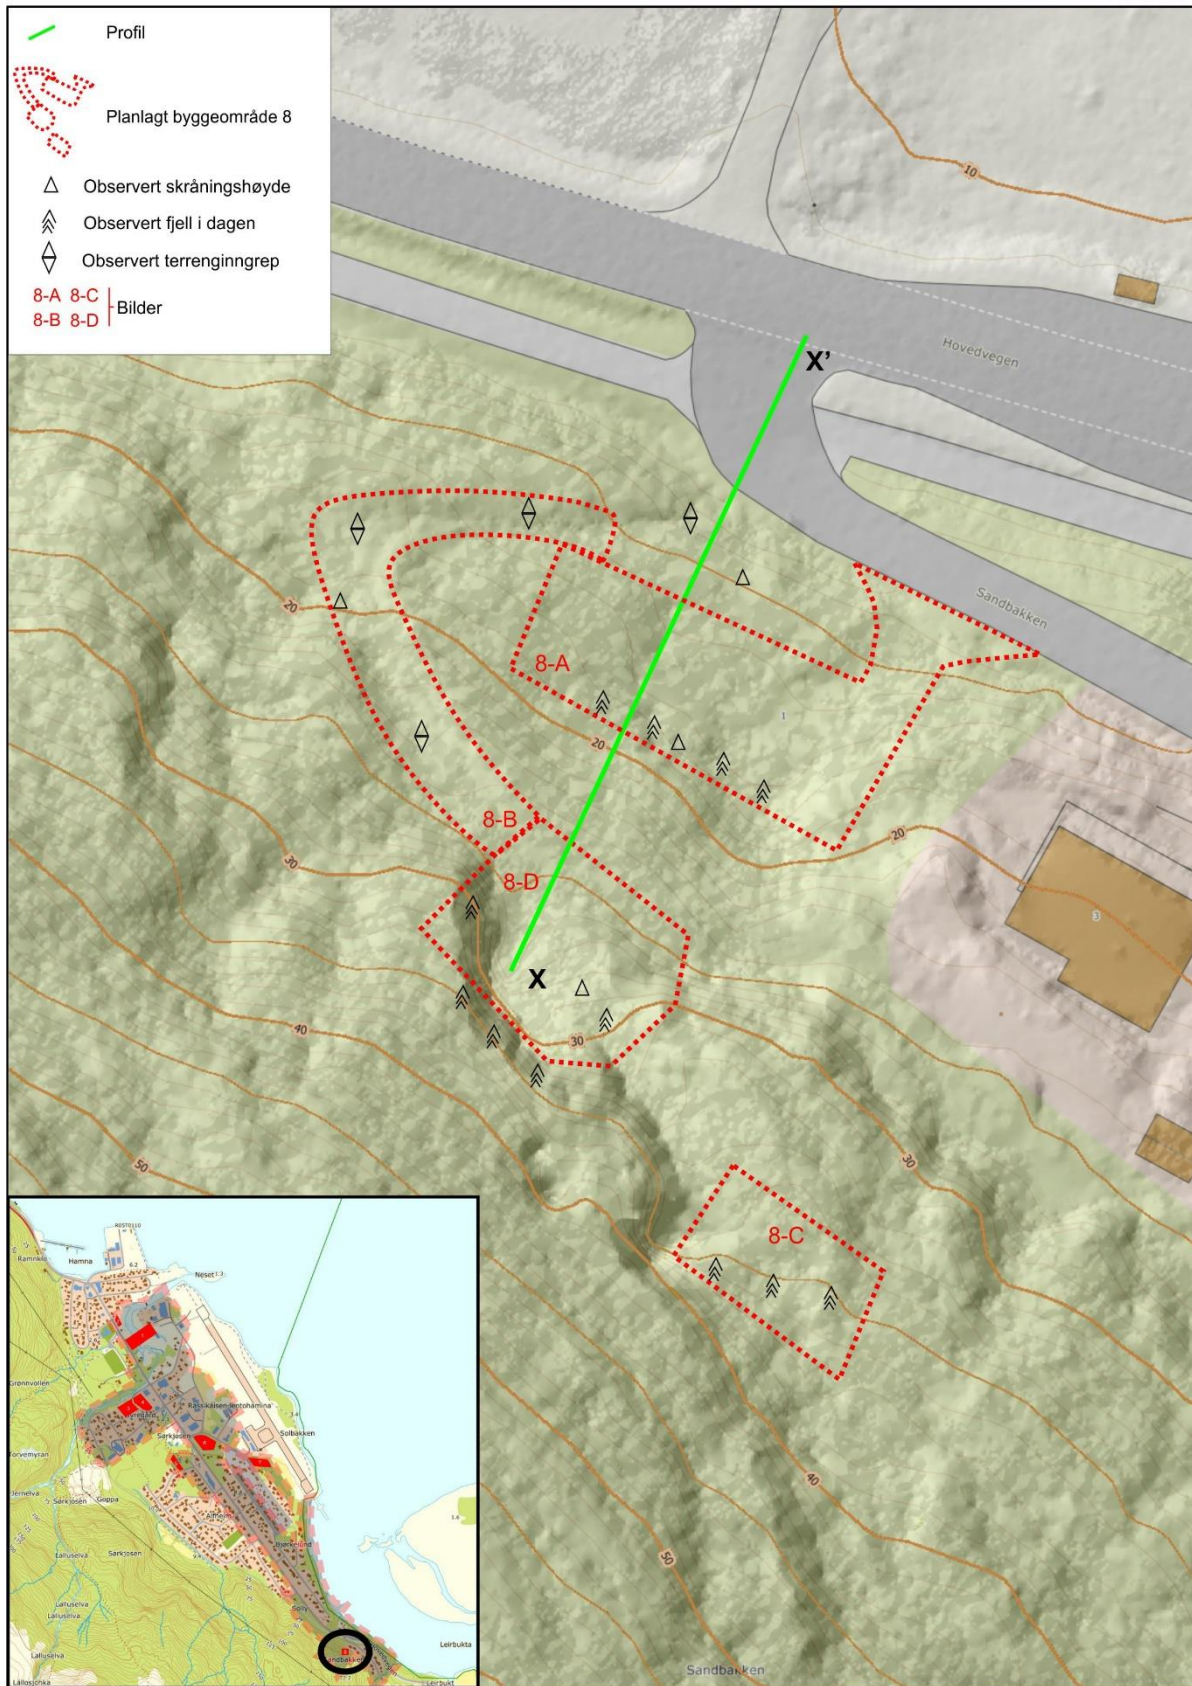
*Figur 30: Kartutsnitt over byggeområde 8 med faglige tolkninger og observasjoner.*

<b>Kartlagt kvikkleire i område</b>	Det er ikke kartlagt eller påvist kvikkleire på byggeområde eller områder i nærhet som kan påvirke tiltaket.
<b>Skredaktivitet/historikk</b>	Ingen skredrelatert historikk (skrednett.no).
<b>Topografi</b>	Relativt bratt skråning med stedvis kupert terreng. Byggeområde starter på ca. 12 moh. og ender på ca. 35 moh. Område er store deler skogdekt, men av typen middels bonitet og impediment.
<b>Potensielle løsne- og utløpsområder</b>	Grunnet liten mektighet av løsmasser og stor dominans av fjell i dagen fremstår potensielle løsne og utløpsområder for naturlige utløste skred i stedege løsmasser som lite sannsynlig. Grunnet bratt terreng vil derimot alle masser potensielt kunne løsne lokalt dersom hensyn ikke ivaretas under byggetiltak.
<b>Påvirkning fra skredrelaterte områder like utenfor byggeområde</b>	Ikke relevant.
<b>Erosjon</b>	Ingen.
<b>Terrenginngrep</b>	Hovedsakelig historisk terrenginngrep ved 2. verdenskrig - ferdselsvei og Leirbukthula/fjellhule.

<b>Stabilitet</b>	Grunnet lite løsmassedekke over dominerende fjell i dagen er grunnforholdene i byggeområdet tilfredsstillende.
<b>Forslag til grunnundersøkelse</b>	På bakgrunn av planlagt byggetiltak og lite løsmassedekke anses grunnundersøkelse som ikke relevant.
<b>Konklusjon</b>	<b>Områdestabilitet for byggeområde 8 vurderes å være tilfredsstillende.</b>
