Rapporttype
Geoteknisk vurderingsnotat

DETALJREGULERING

SØRKJOSEN

GEOTEKNISK VURDERING

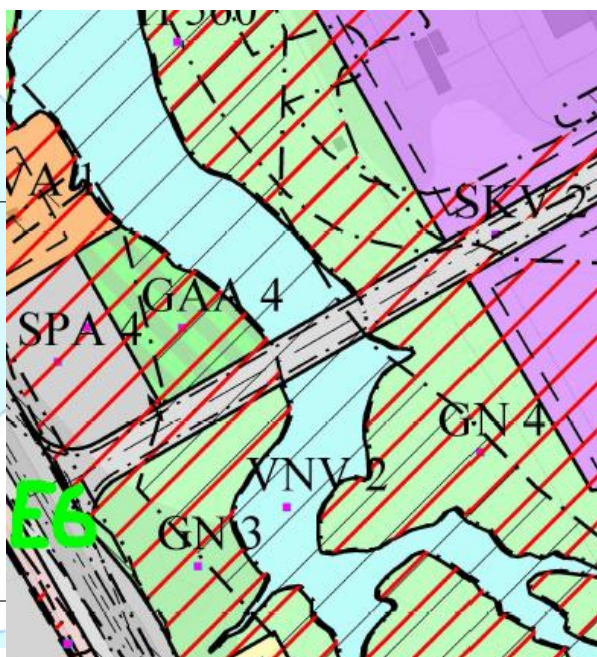
Figur 3 Utklipp fra reguleringsplan. Bru over Jernelva.

Det skal bygges ny bru fra E6 og over Jernelva. Det er tidligere utført en grunnundersøkelse på østsiden av elva av Multiconsult, i forbindelse med et steindeponi for Statens Vegvesen. Rambøll har i denne omgang utført grunnundersøkelser på vestsiden av elva for et eventuelt landkar her, se figur 2 for utklipp fra boreplan. Reguleringsplan viser planlagt bru som område SKV 2, se utklipp på figur 3.

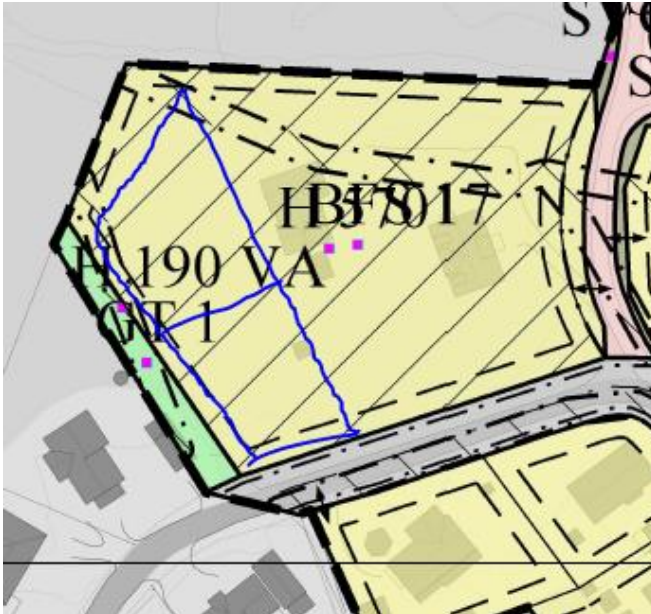
Figur 6 Utklipp fra reguleringsplan

Det planlegges 2 boligtomter i Bjørklysvingen.
