Tørfoss gård

Reisadalen

DOKUMENTASJONSVEDLEGG

Utarbeidet av Riksantikvaren 2019

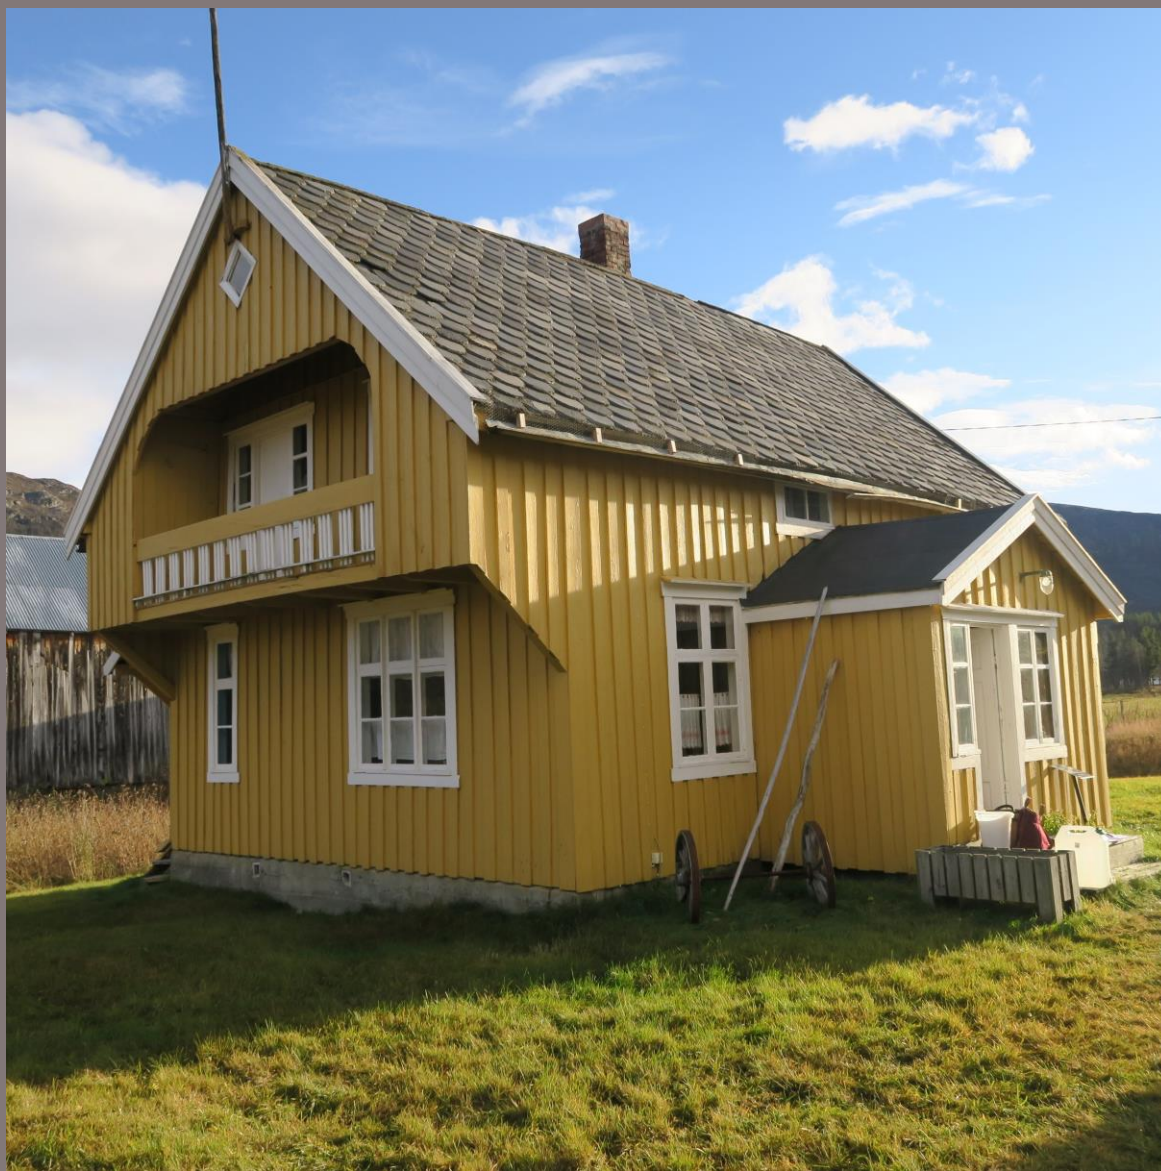
Fasade mot nord og øst

Hovedbygningen er bygd etter korsplanprinsippet med midtpipe, og kledd med stående panel, noe som var en vanlig byggemåte i dalen på 1920-30 tallet.

Eksteriøret er uvanlig med sin langsgående veranda på østsiden av huset og med balkonger i andre etasje mot syd og nord.

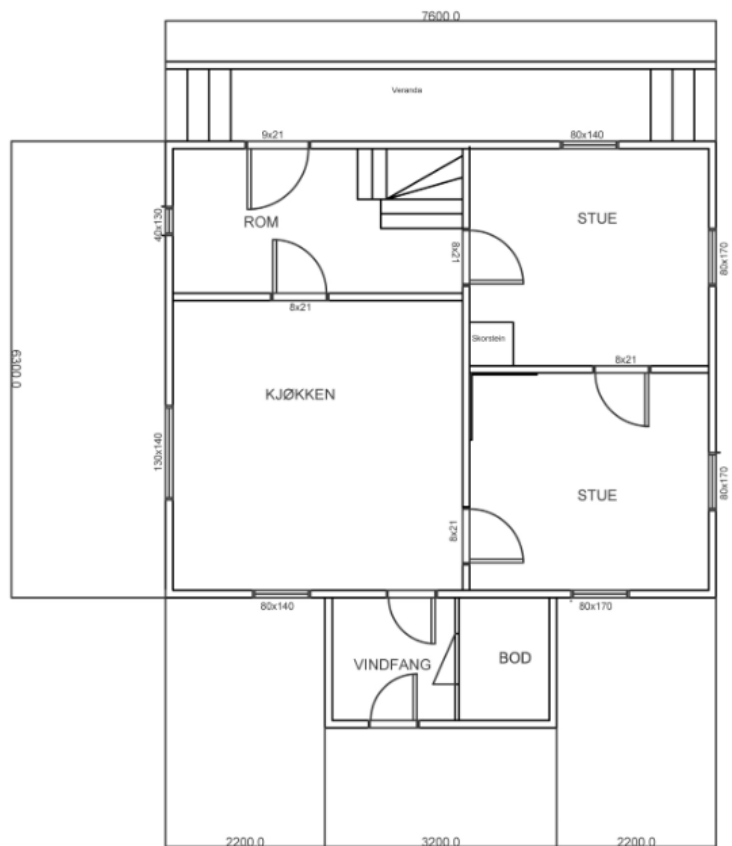
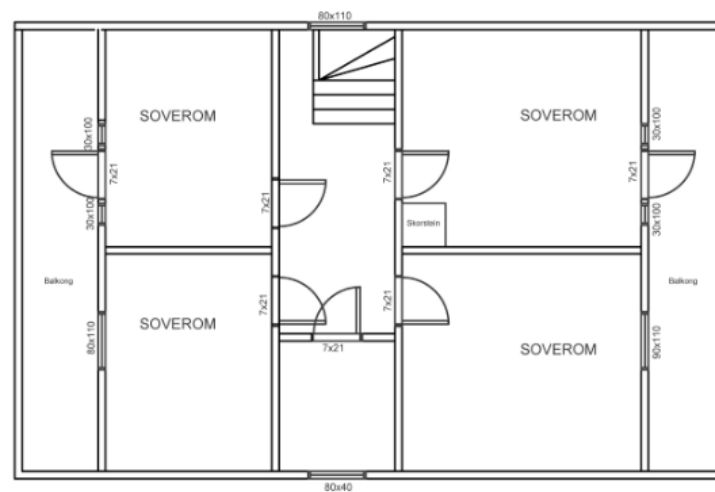
Våningshus
Plantegninger som viser
hovedstrukturen i bygningen.

Tegninger utarbeidet av
Nordreisa kommune

Ikke i målestokk

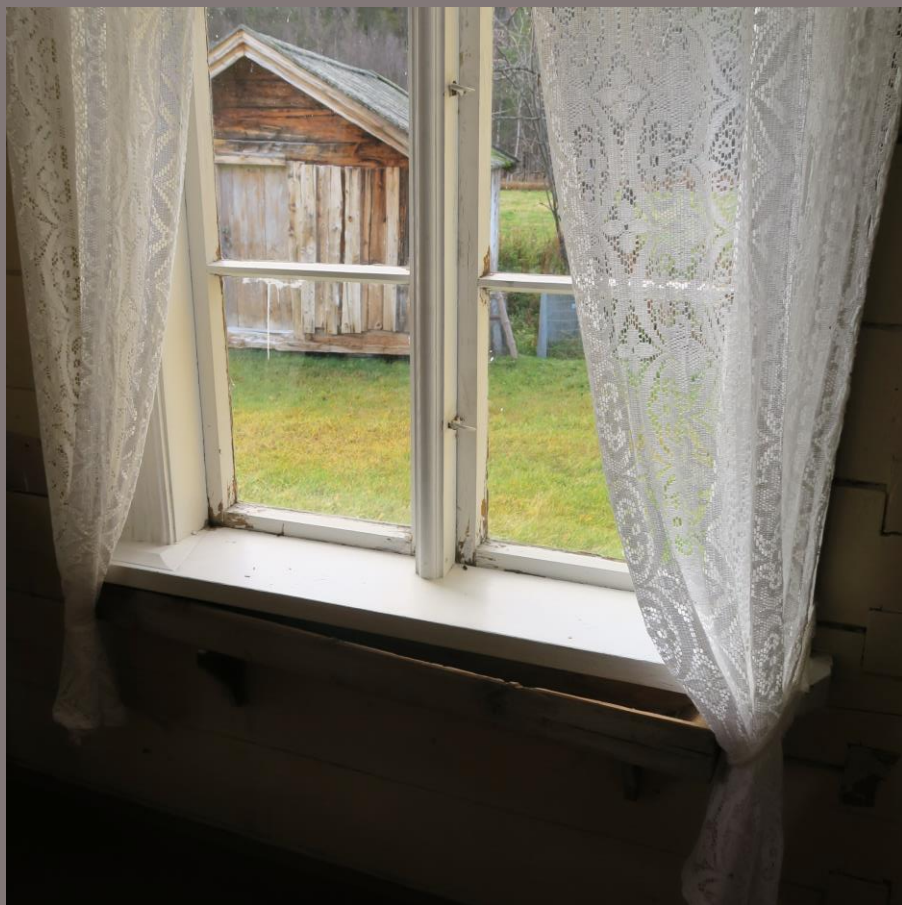
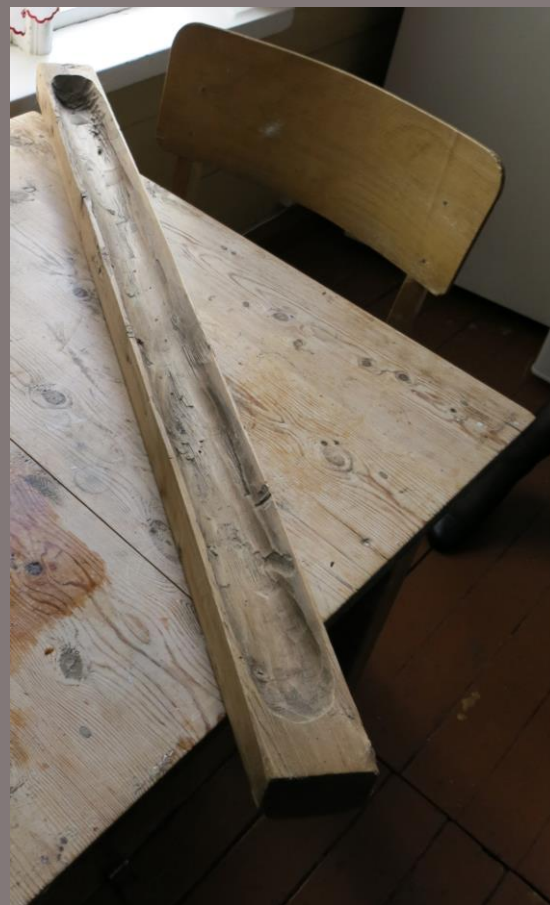
Vinduspøster med skrånende karmen og en renne under karmen for å samle opp smeltevann fra vindusglasset. Dette regnes for å være et trekk ved kvensk byggeskikk som blant annet har blitt trukket frem av J.A. Friis fra hans besøk i Vadsø i 1867.

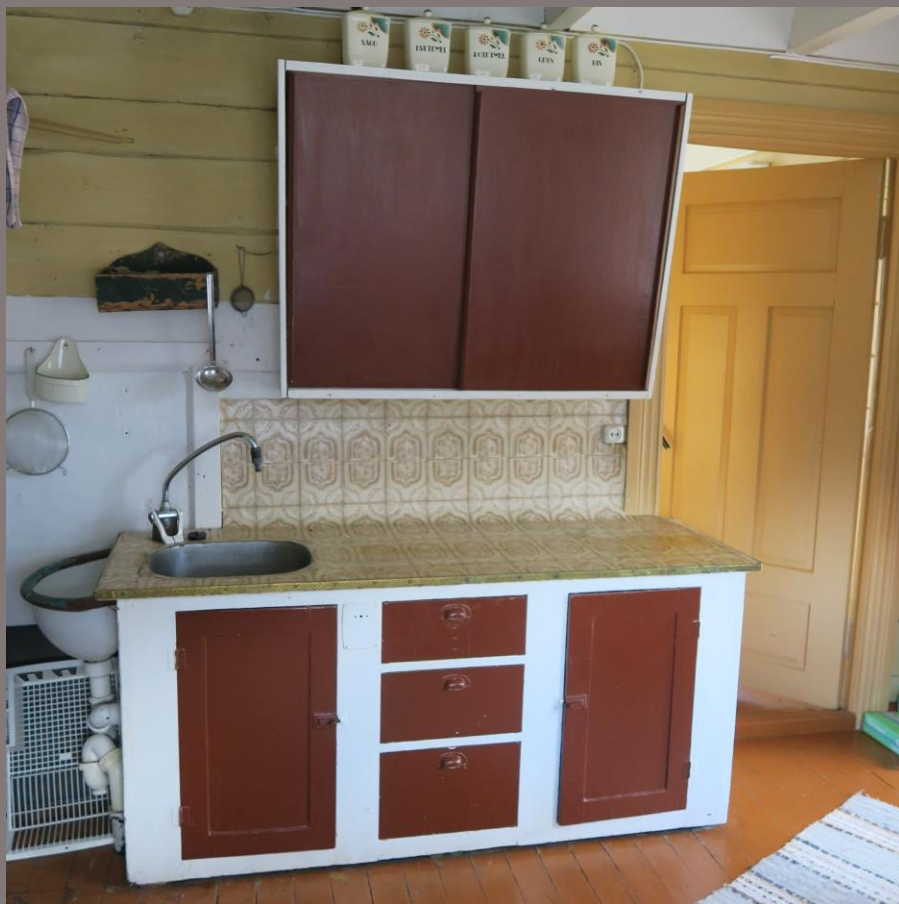
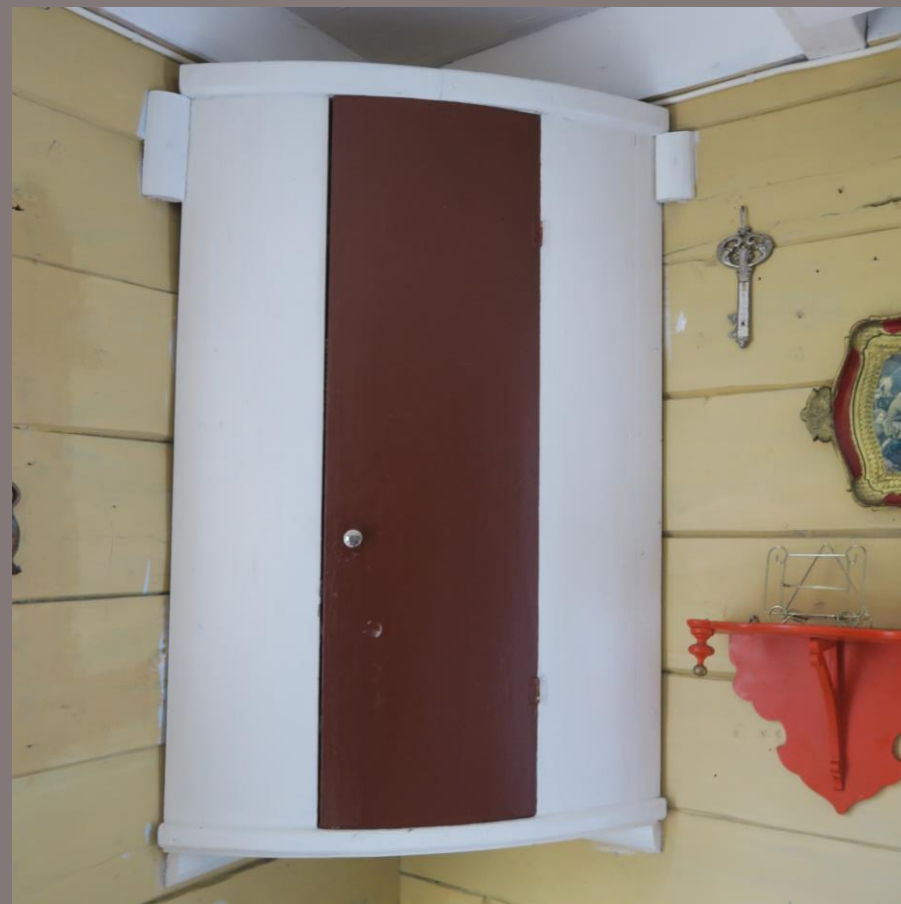
Fast innredning i kjøkkenet: med kjøkkenbenk, veggfast overskap og hjørneskap.

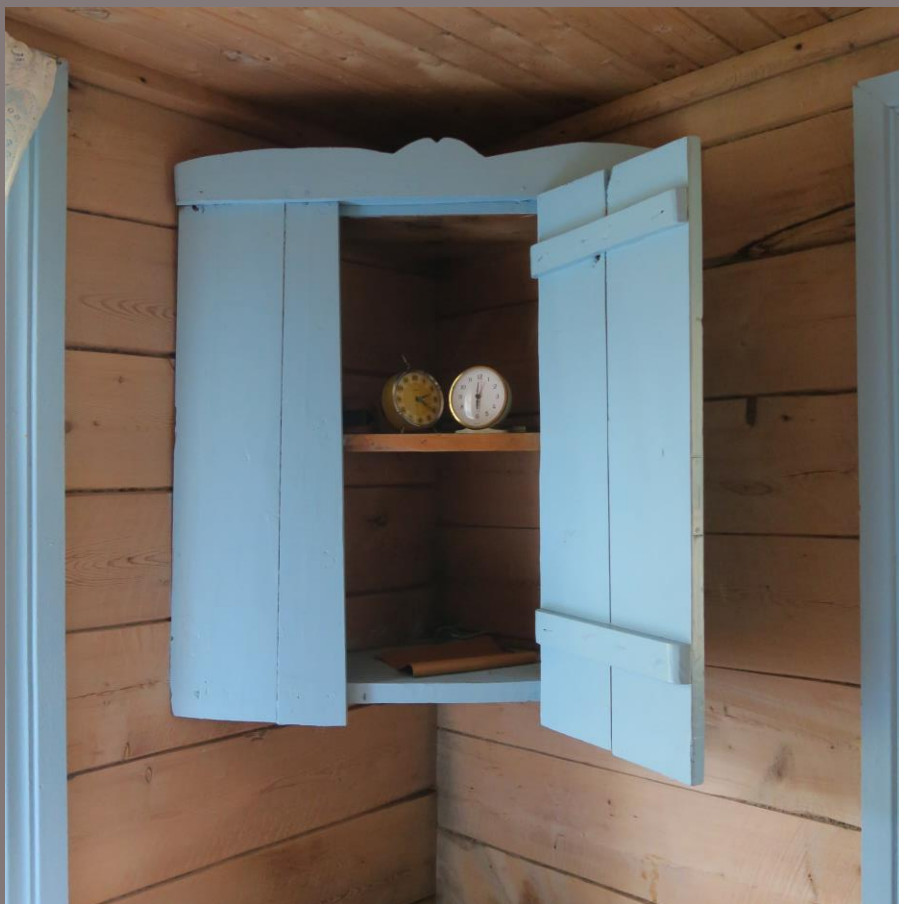
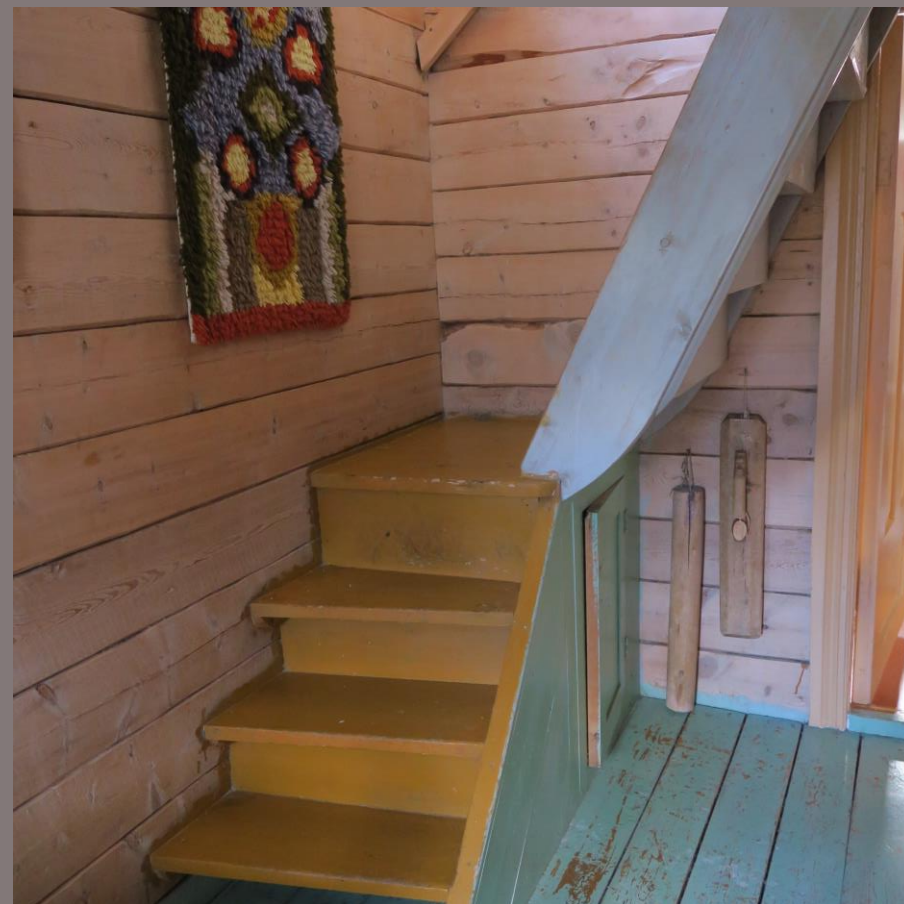
Fast inventar i gang innenfor overbygget veranda i første etasje: blått veggfast hjørneskap og innebygd skap under trappen.

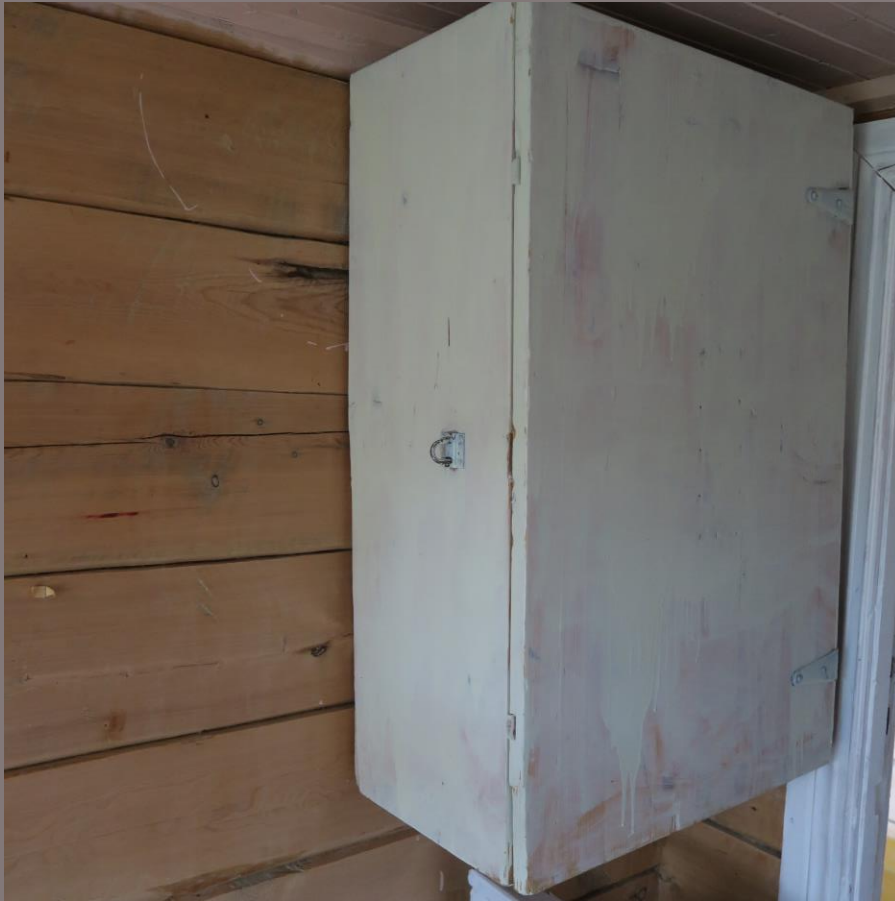
Fast inventar i soverom, veggfast skap.

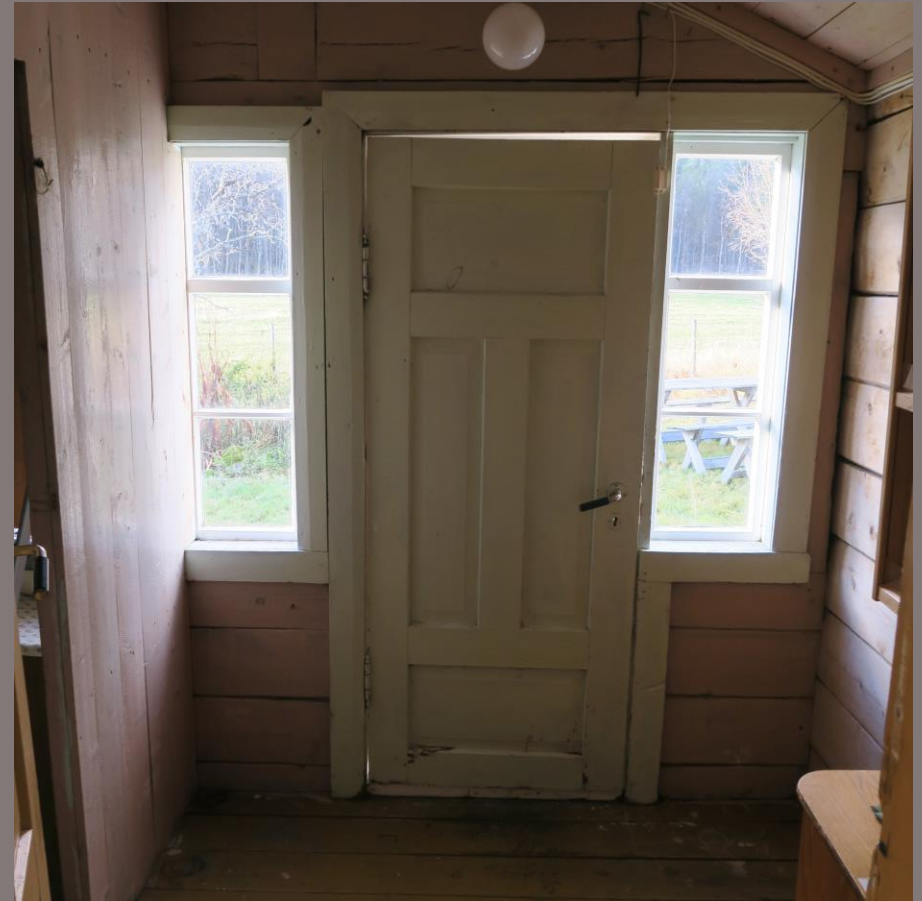
Godt gjennomlys med vinduer på begge sider av inngangsdør. Lik løsning for dører med vinduer ut til balkongene i 2.etg

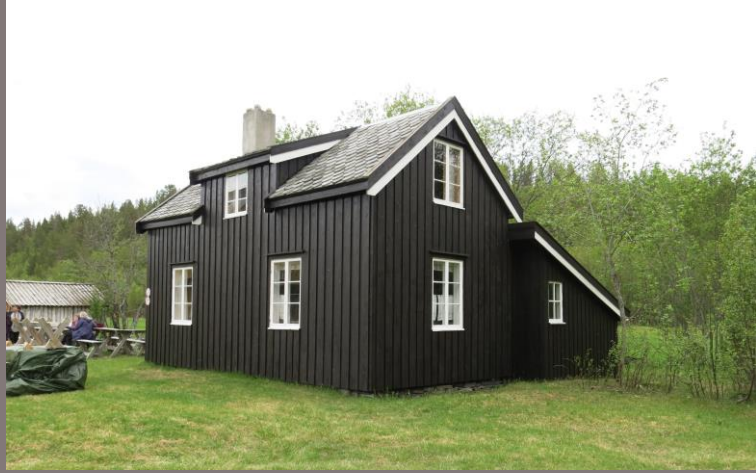
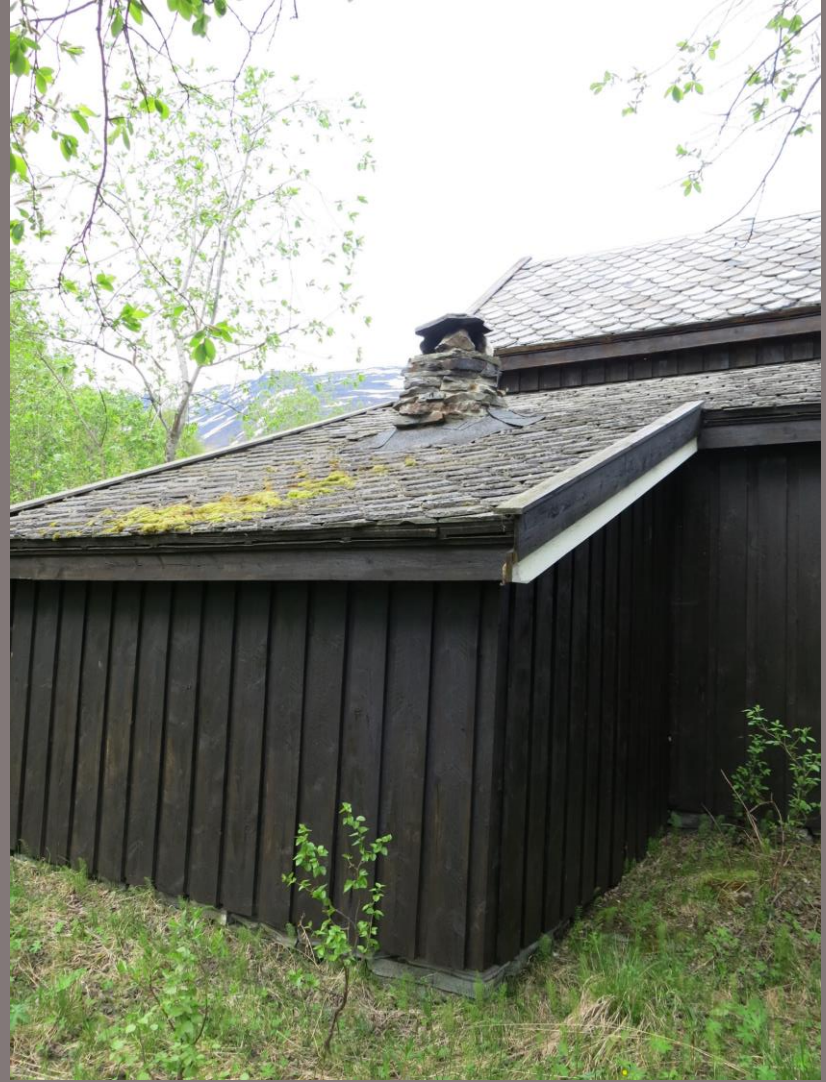
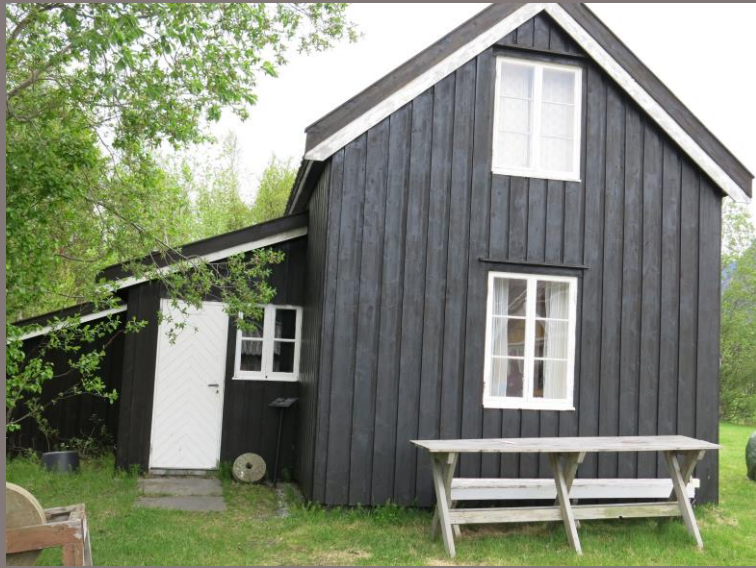
Bakerovnen i bårstua er opprinnelig og av en eldre type typisk for bakerovner i dette distriktet. Den er en av de få bevarte bakerovnene i Nord-Troms.

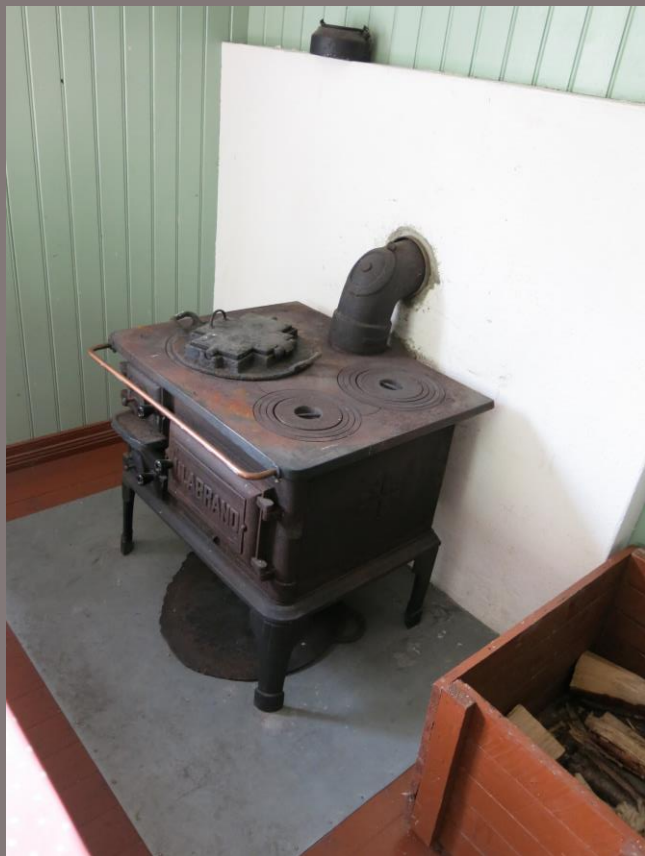
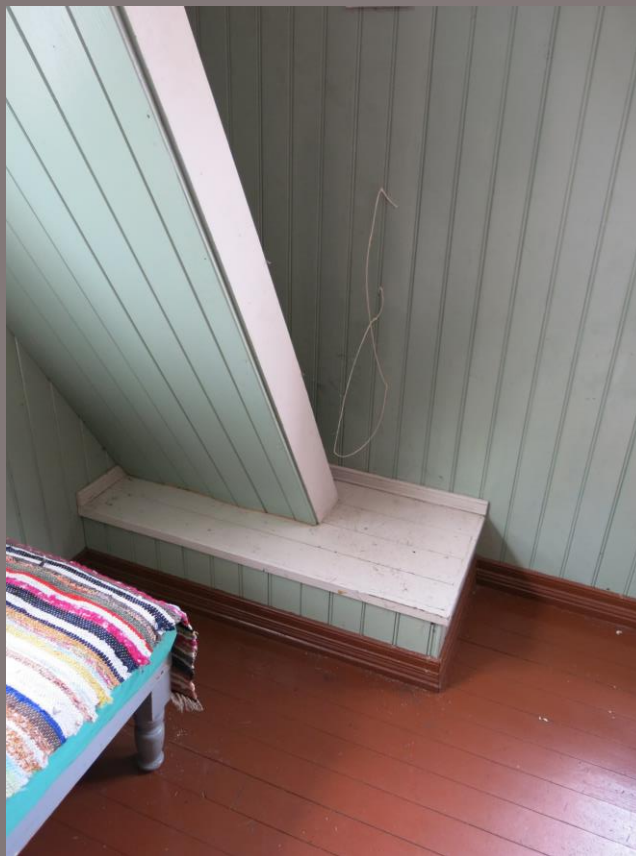
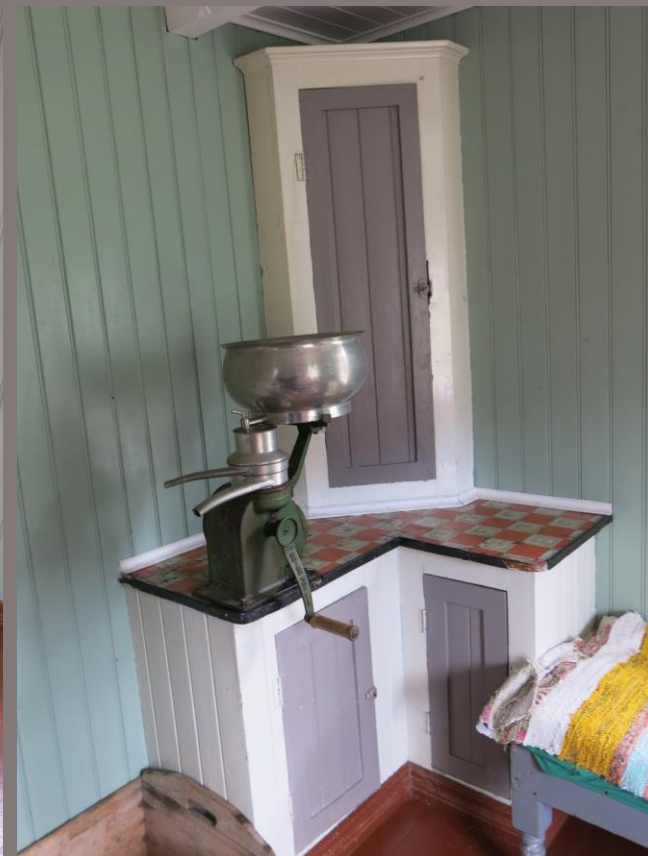
Fast inventar i bårstua; vedfyrt komfyr, trapp, under og overskap

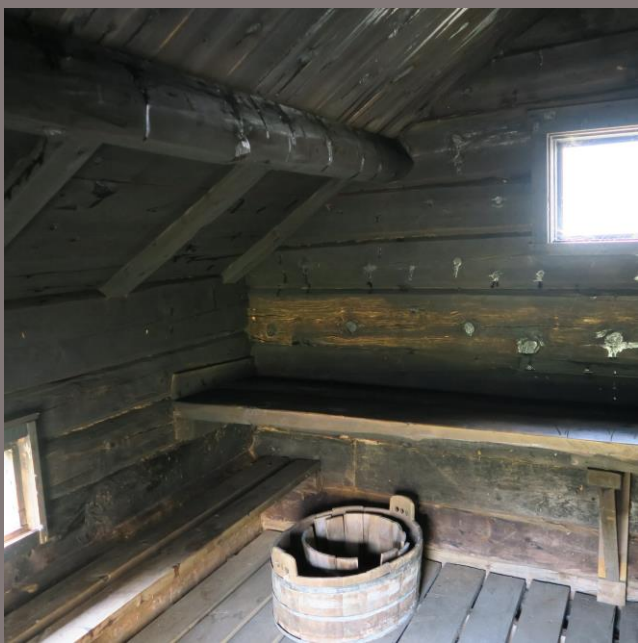
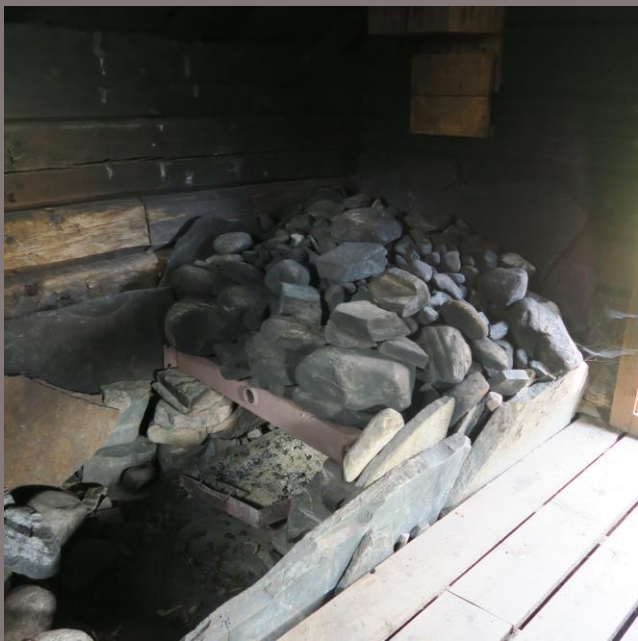
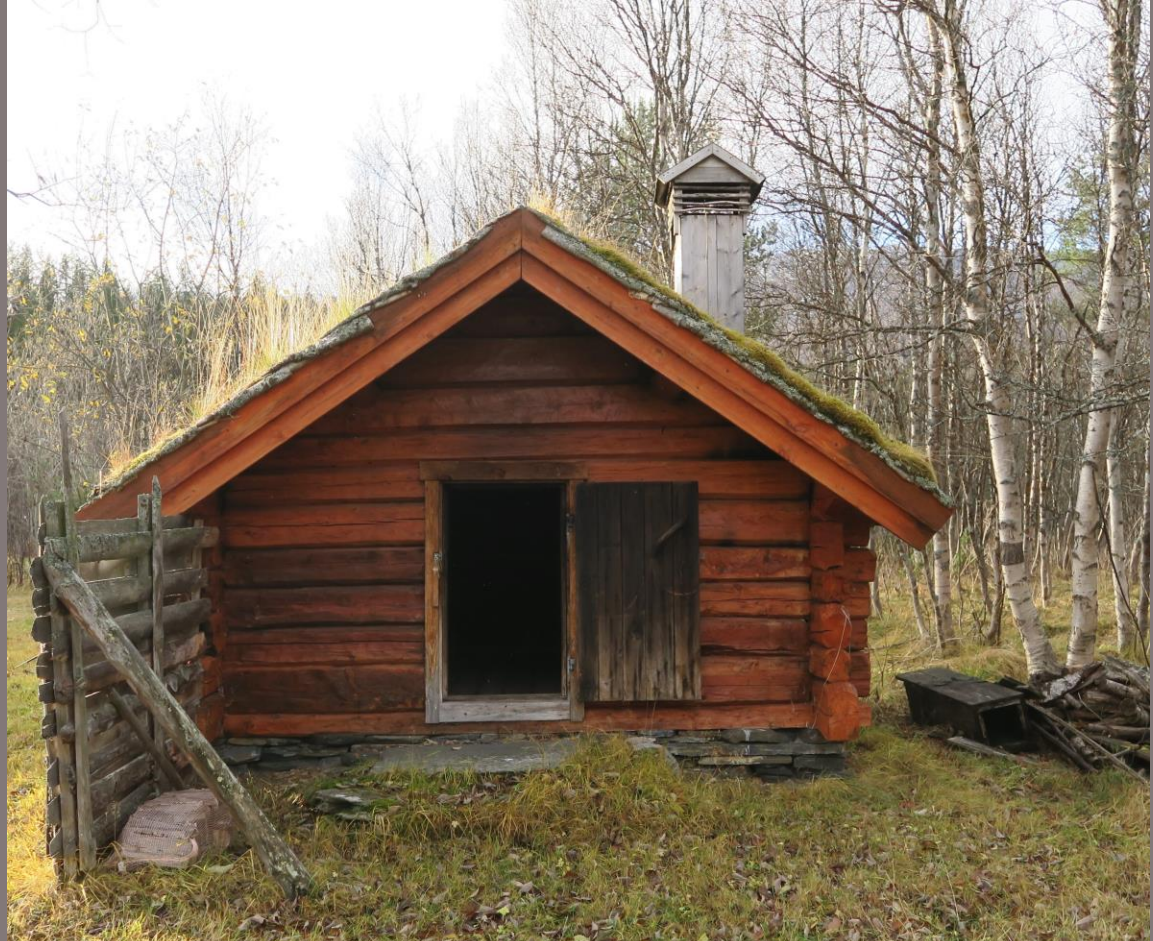
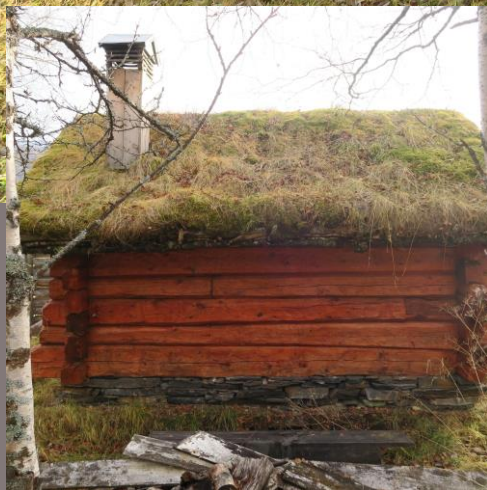
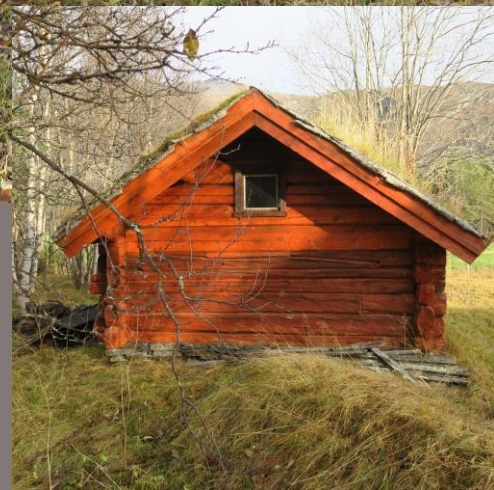
Badstuovnen er en steinovn bestående av løse steiner fra Reisaleva. Badstua har pipe med en luke som ble åpnet for å slippe ut røyken når man hadde oppnådd ønsket varme.

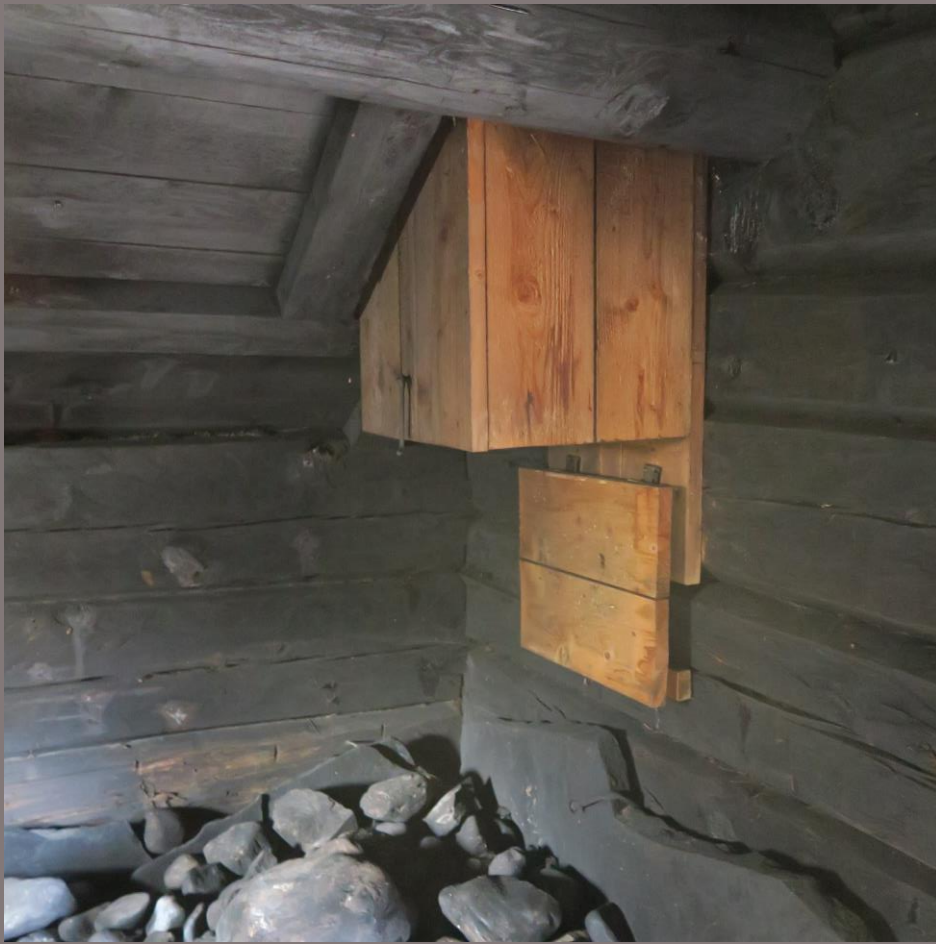
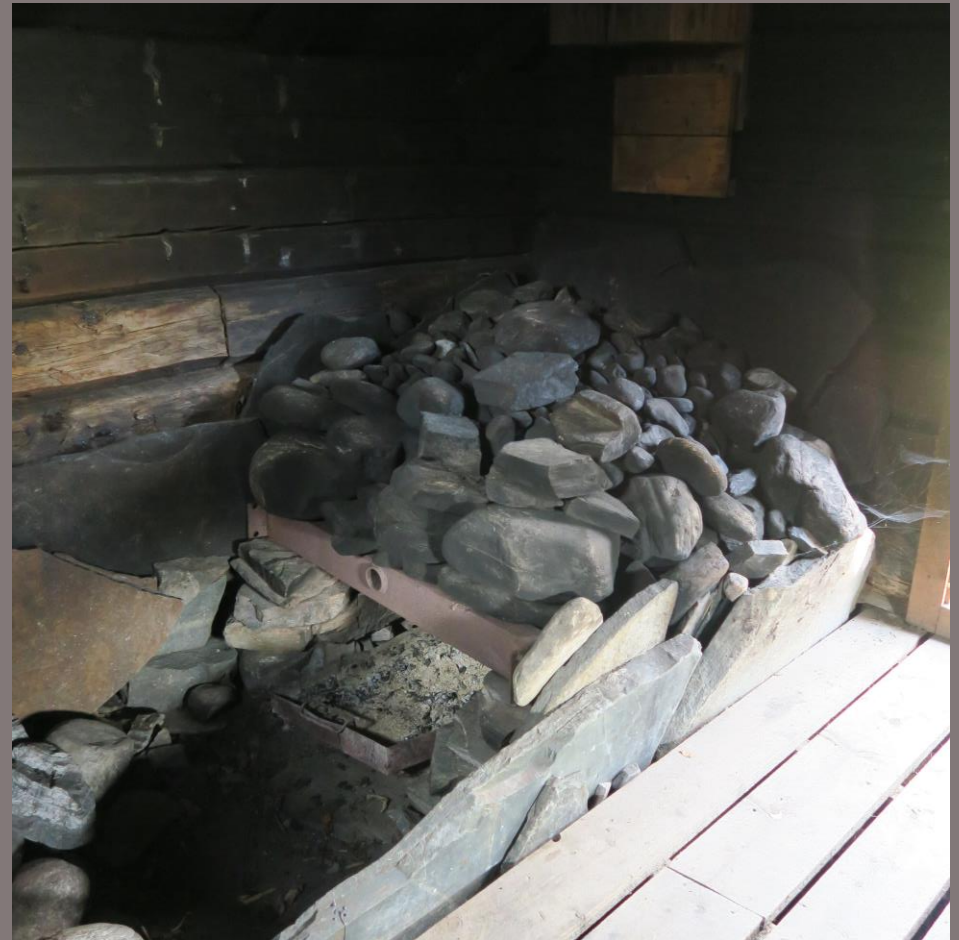
Røykovn med stein fra Reisaelva og luke for å slippe ut røyken.

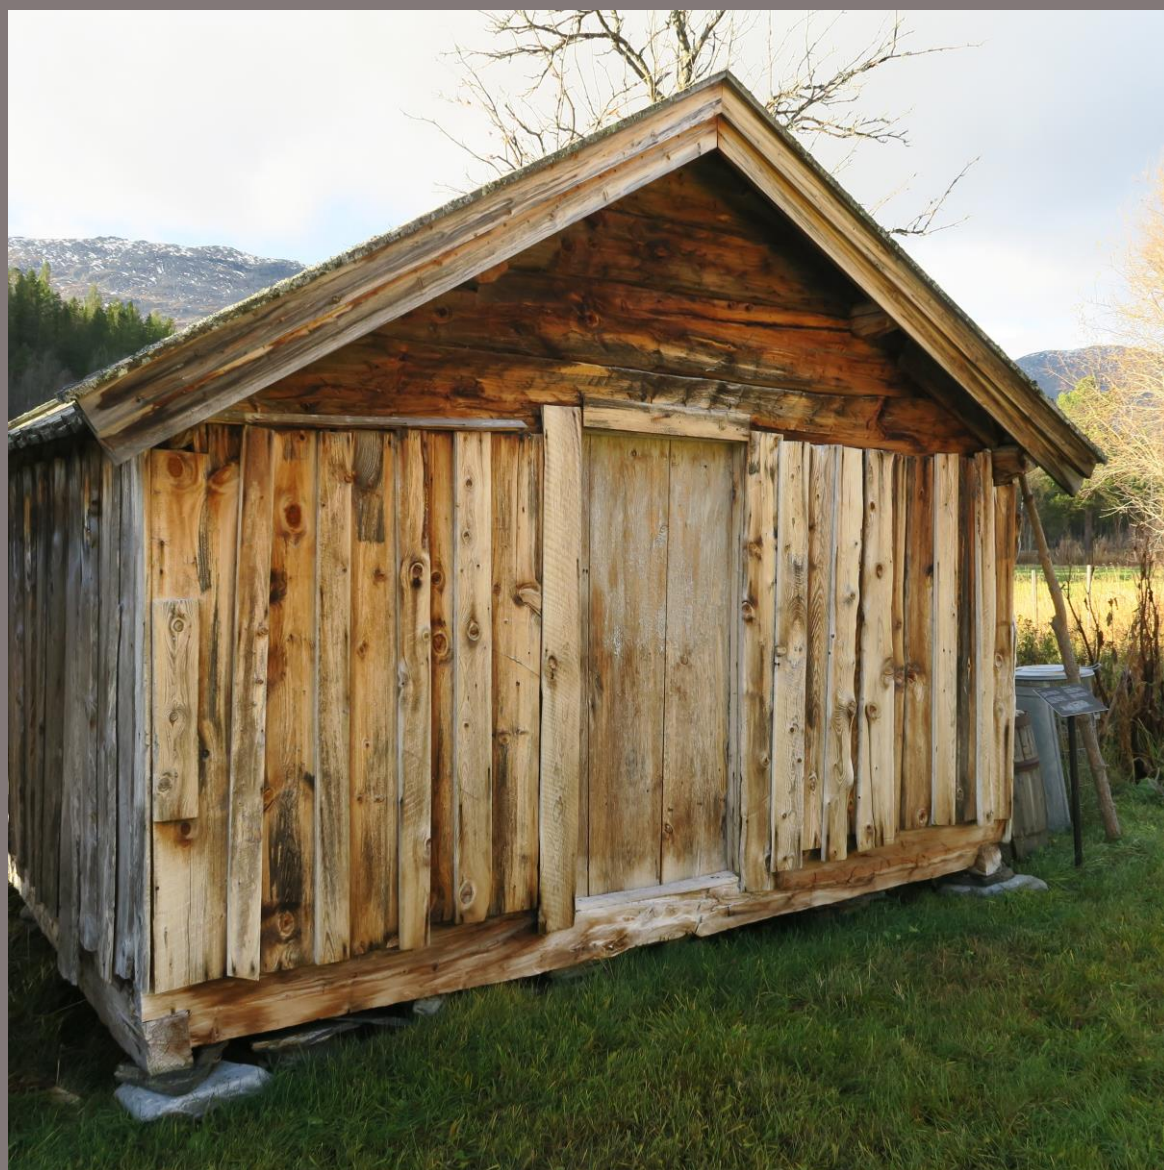
Taket er dekket med planker som er vanlig takteking på buer i Reisadalen og som sies å være en kvensk form for takteking.

Redskapsbua har kombinert laft og skjelerteknikk hvor de stående bordene er slått på utenpå laftekjernen. Den har også bordtak en tekkemåte som var brukt i Nordreisa og Skibotn.

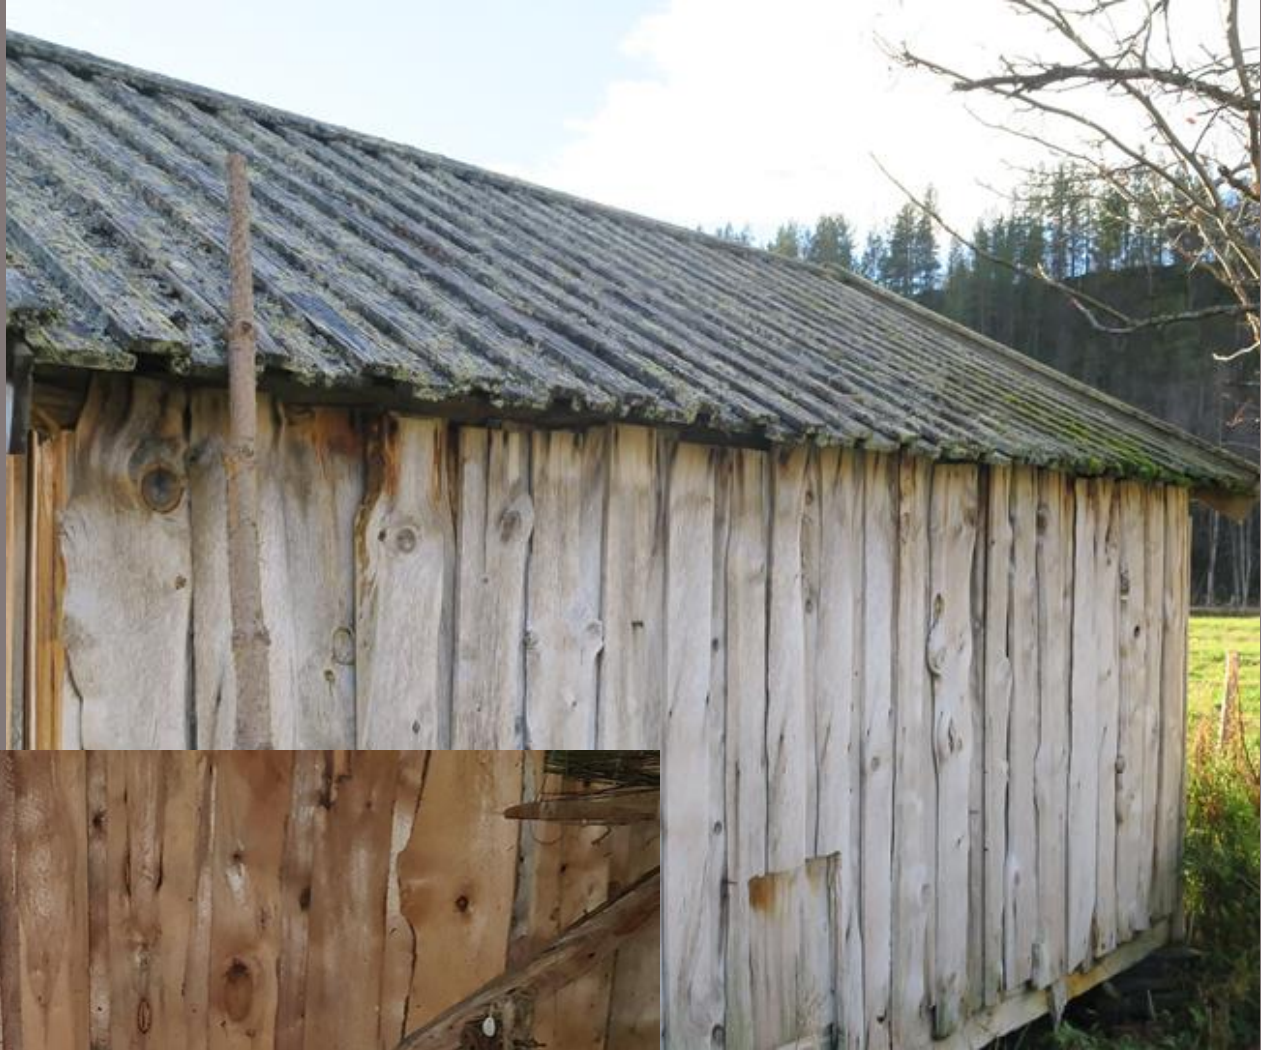
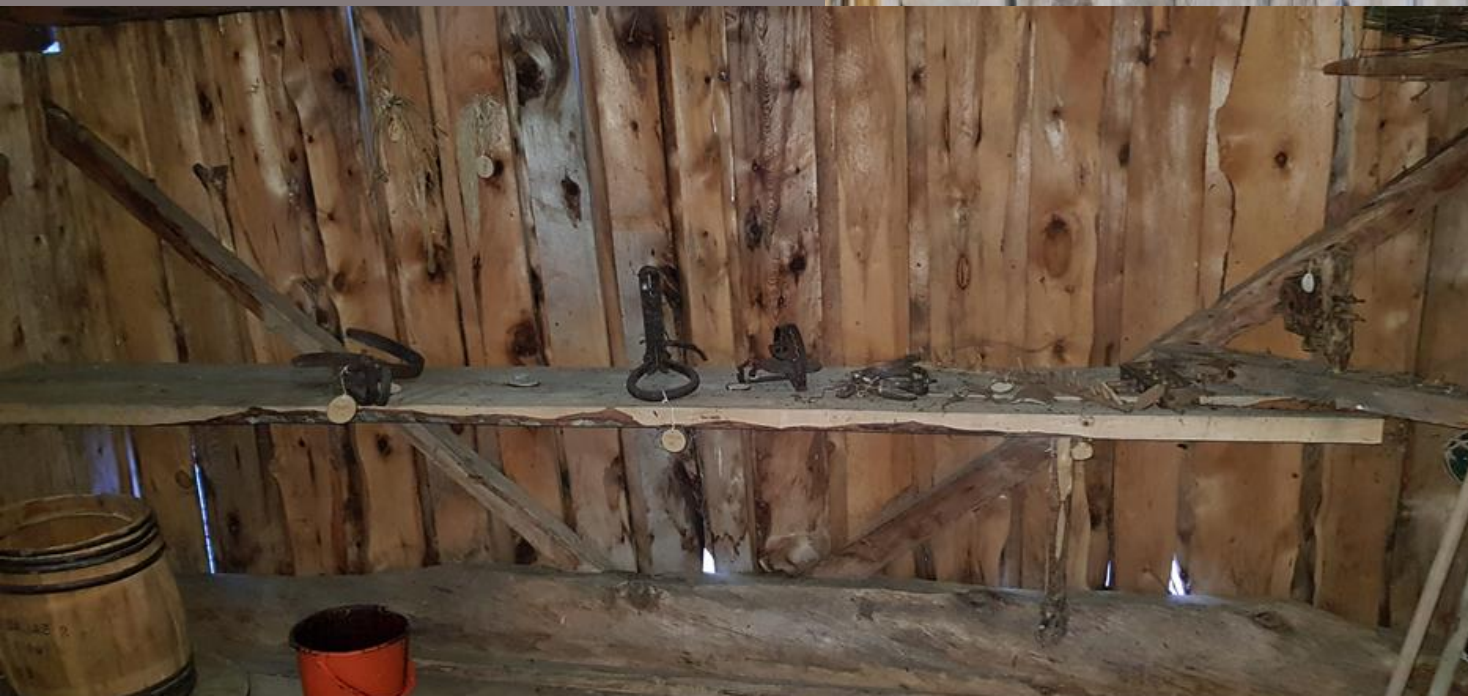
I redskapsbua er det veggfaste benker for oppbevaring.

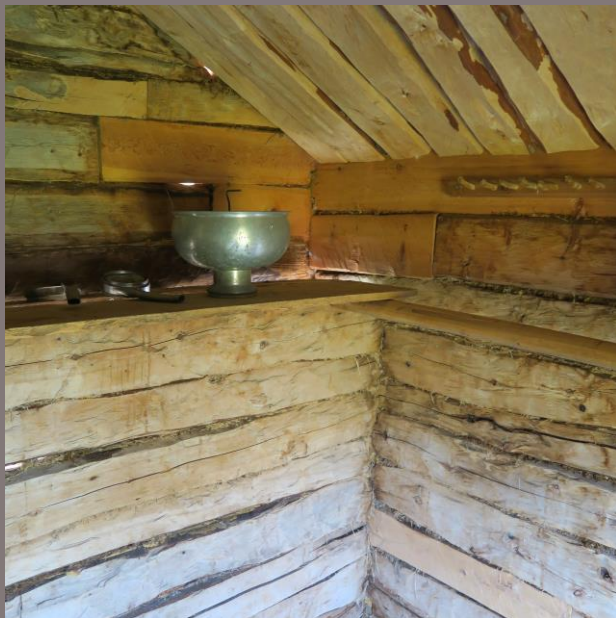
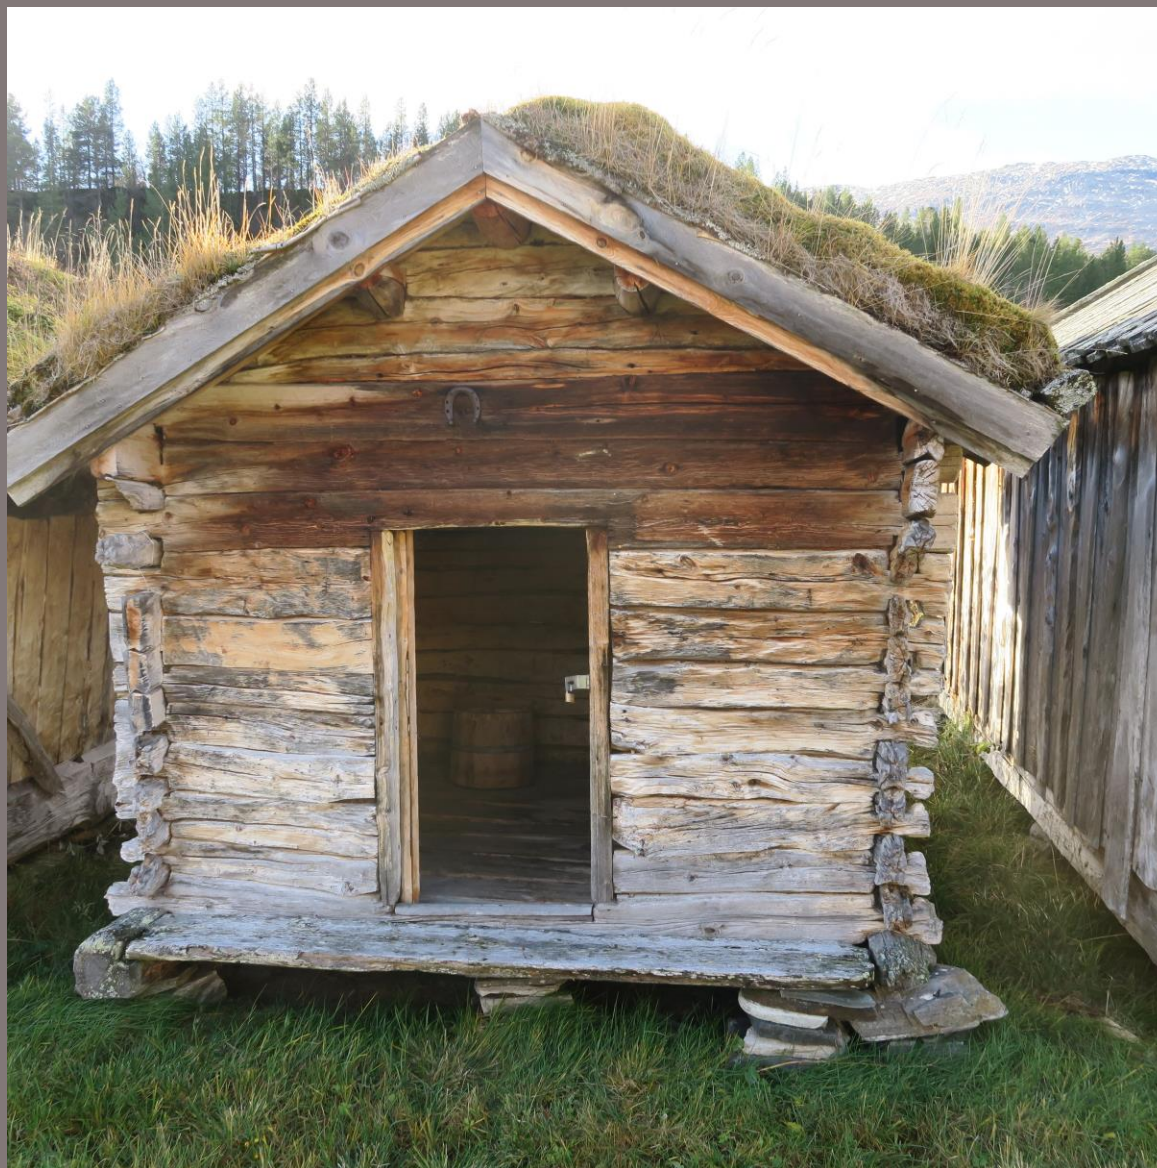
Ost- og klesbua er i laftet tømmer og er antagelig fra 1700-tallet og er dermed den eldste bygningen på Tørfoss.

Interiøret består av enkel hyller og stang for oppbevaring av ost og klær.
