Tørfoss gård

Reisadalen

DOKUMENTASJONSVEDLEGG

Utarbeidet av Riksantikvaren 2019

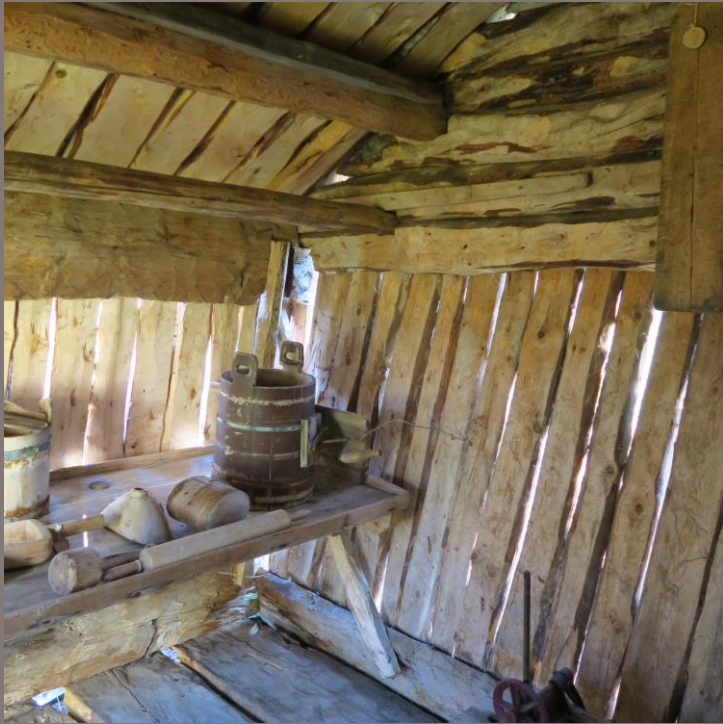
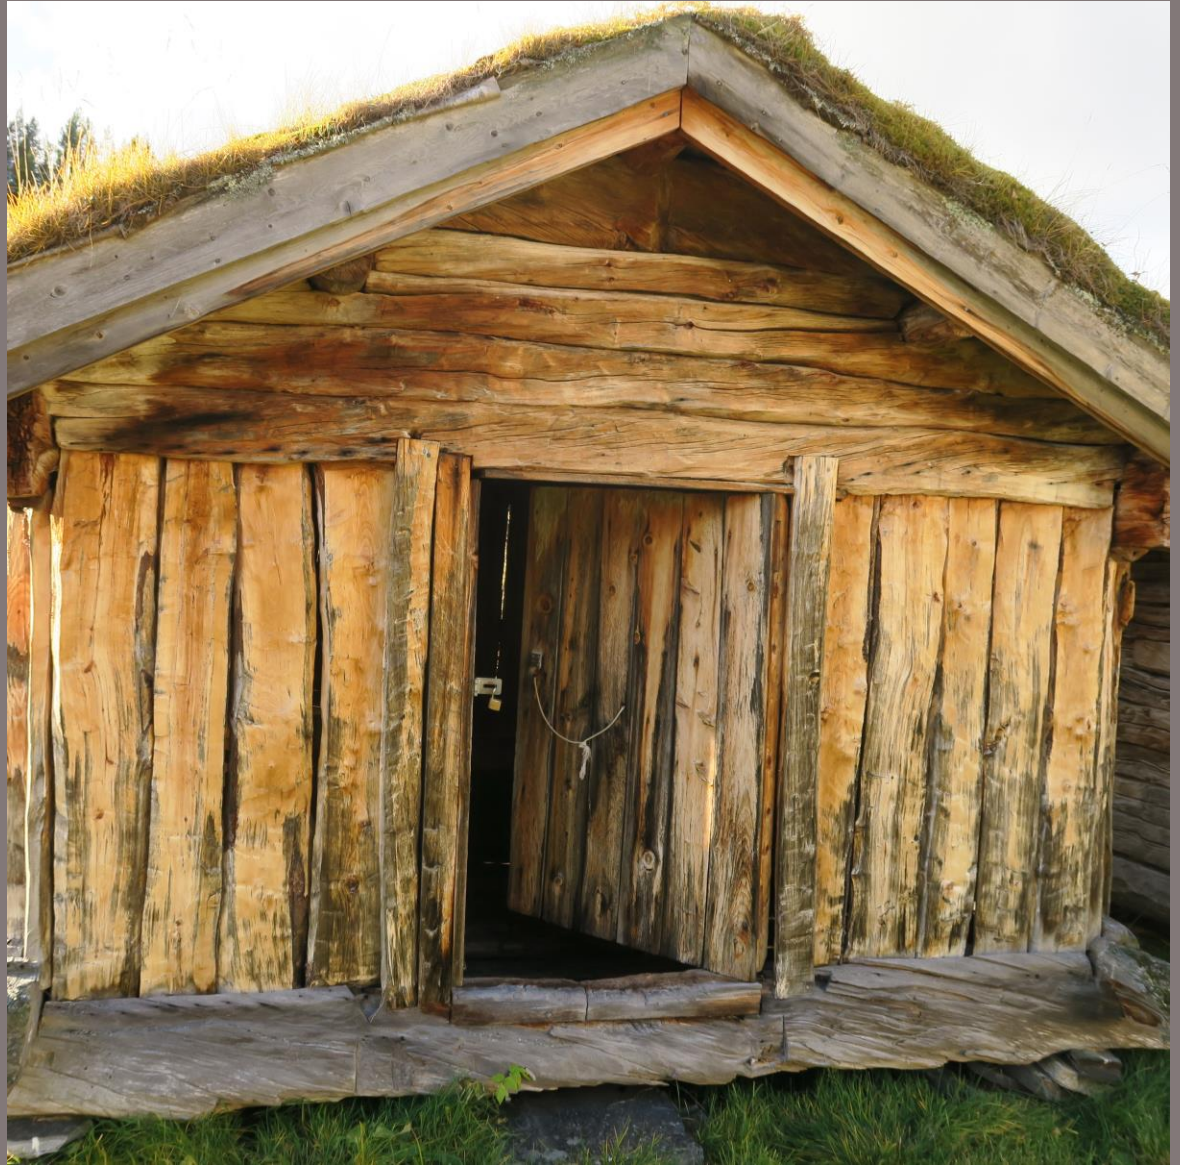
Bu til oppbevaring og behandling av kjøtt. Den er bygget i skjelterverk, hvor de stående bordene er felt inn i stukkene opp og nede, mens resten av bua er i laftet tømmer. Det faste inventaret består av veggfast benkeplater og hylle.

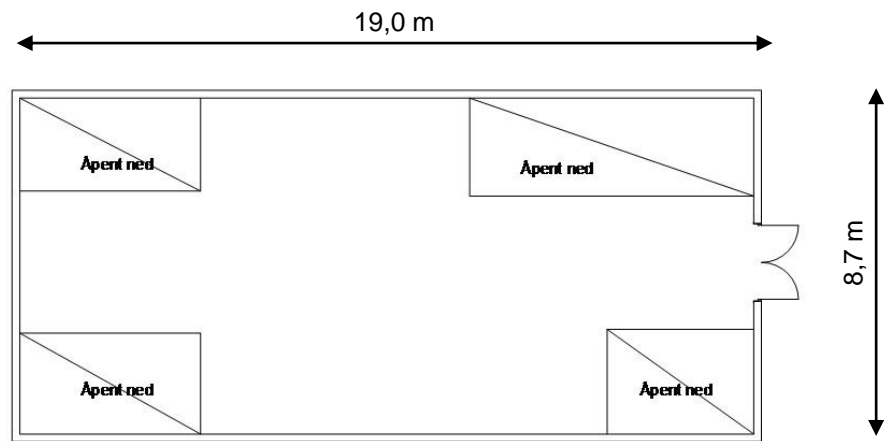
Øvre plan

Driftsbygning
Plantegninger som viser
hovedstrukturen i bygningen.

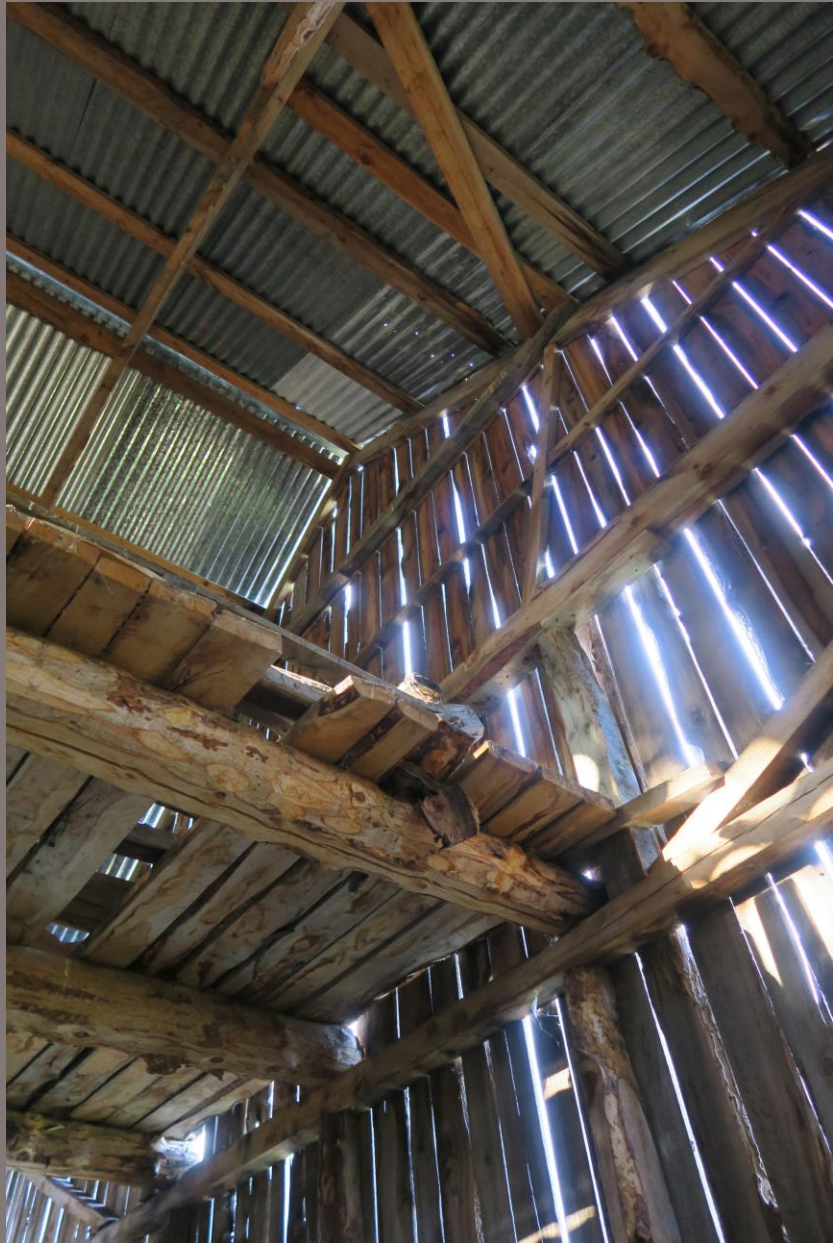
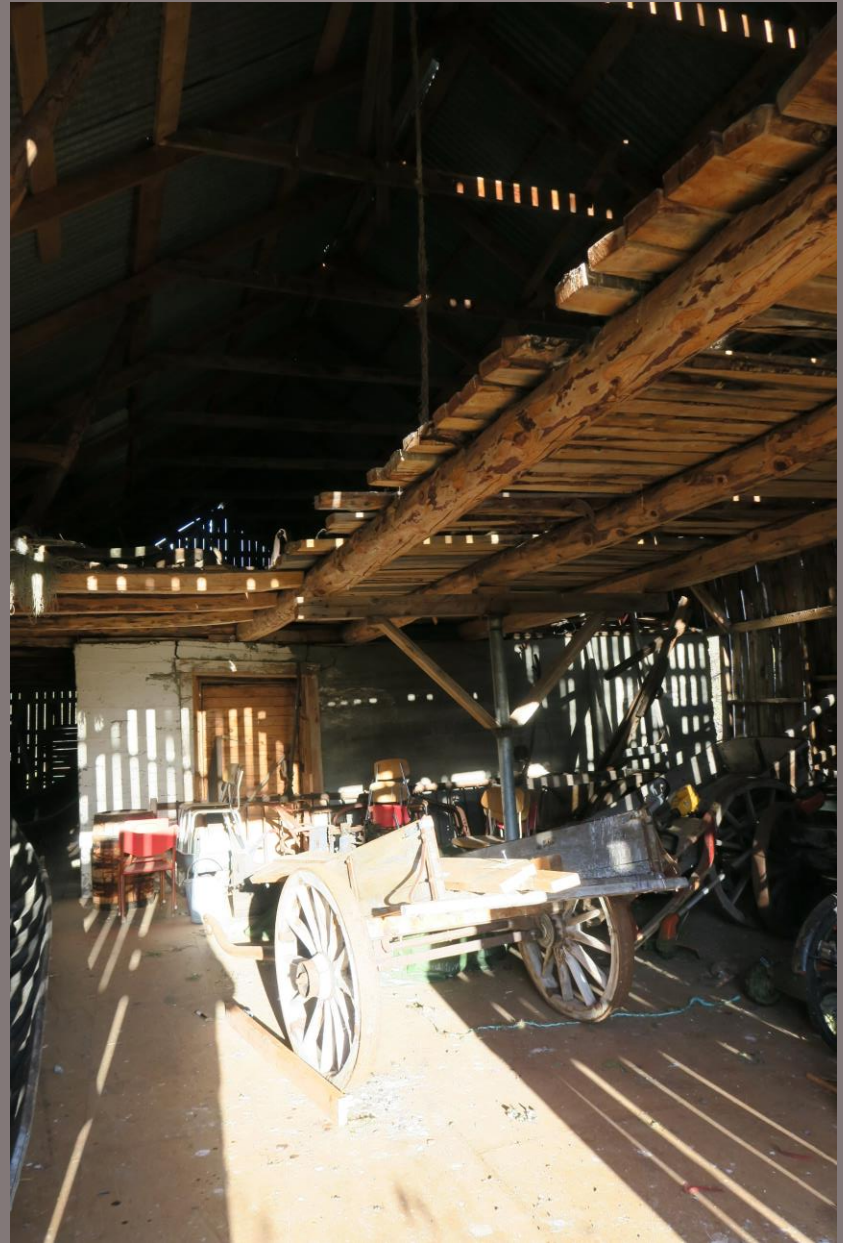
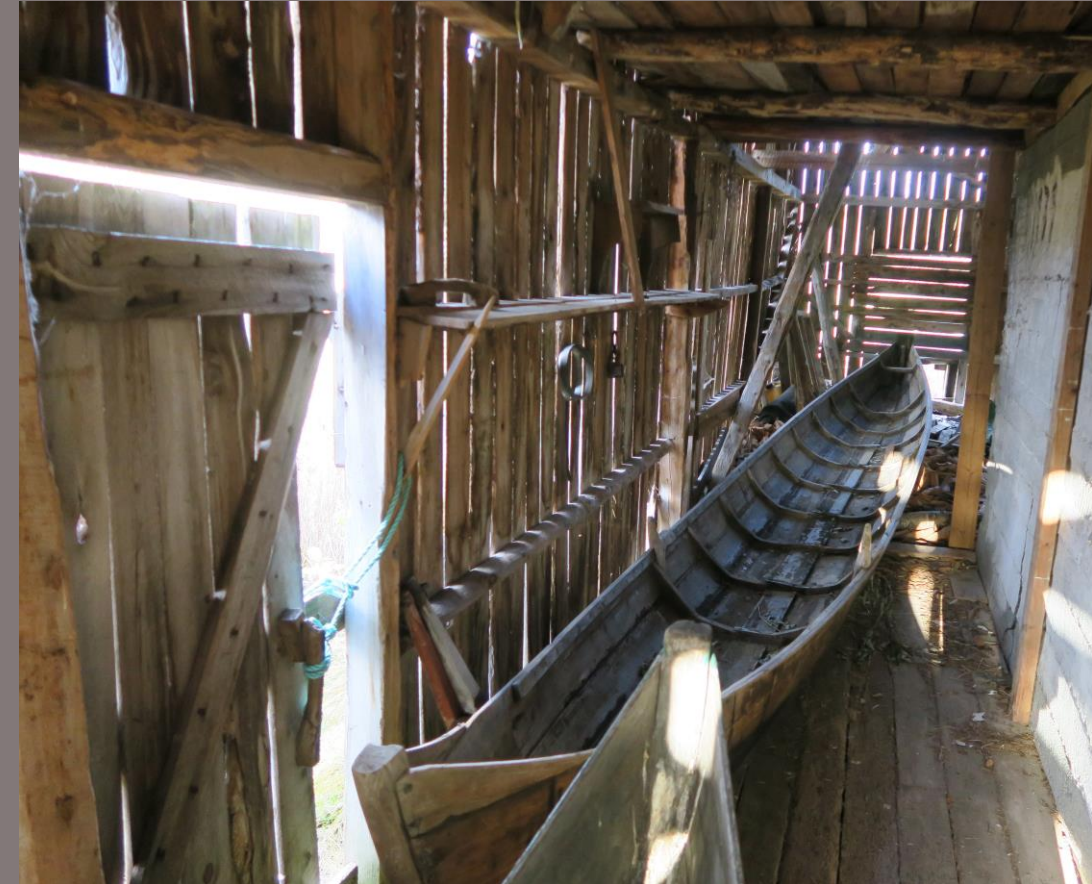
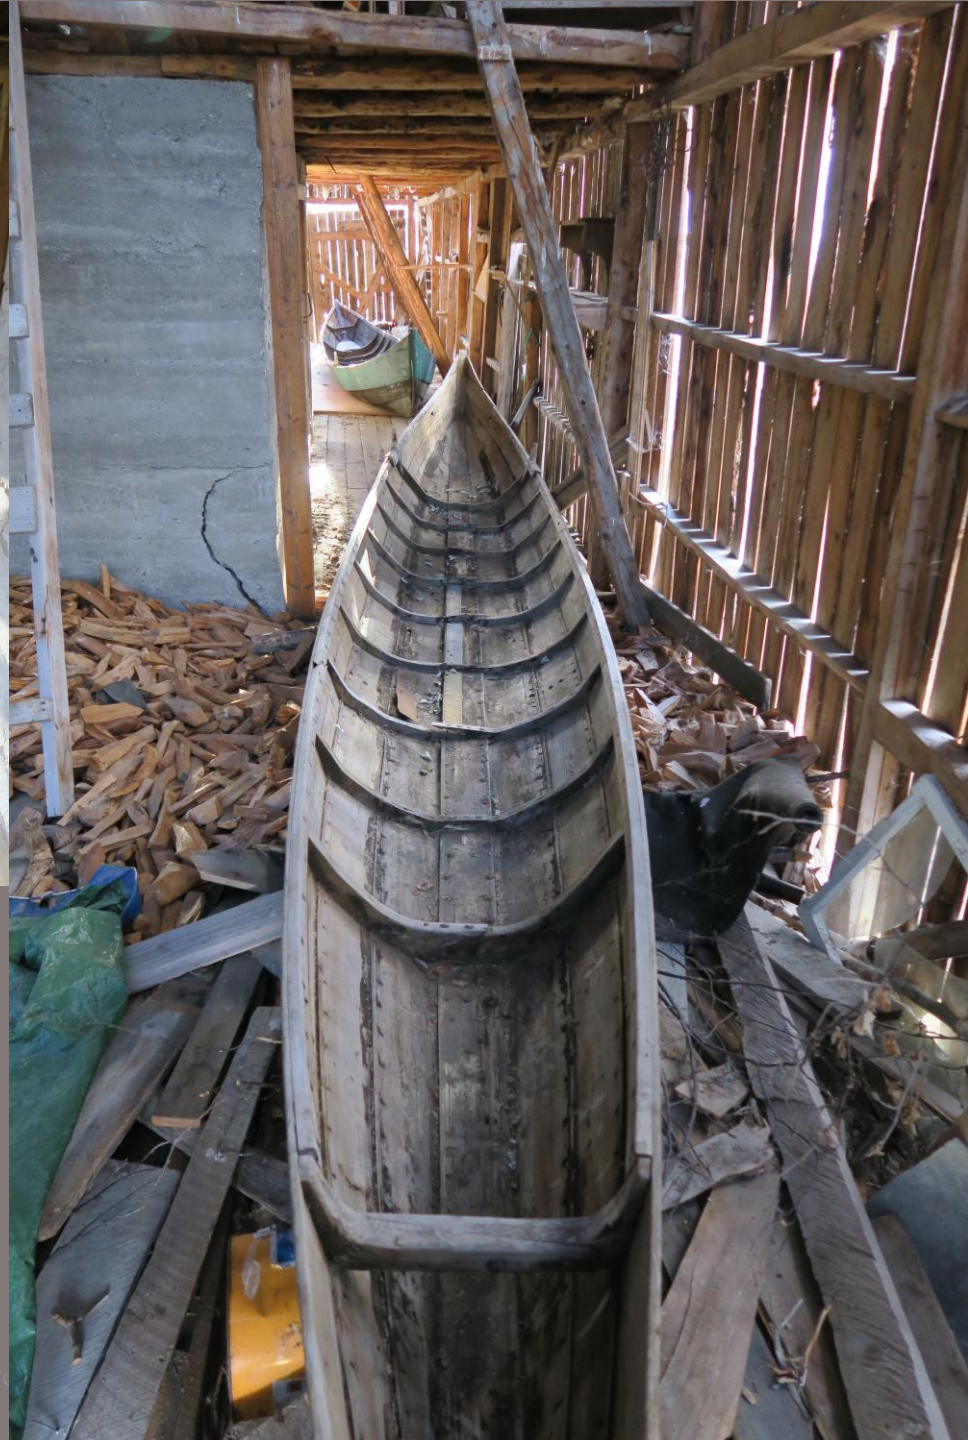
I driftsbygningen er det oppbevart to eldre elvebåter som er typisk for båtbyggertradisjonen i Reisa.
